Processo Digital Nº: **0001789-60.2022.8.26.0229**

# LAUDO TÉCNICO

Trata-se de uma residência - habitação, situada Rua Adamastor Pirschner, nº 487, Jardim Santa Clara do Lago I, Hortolândia/SP. A edificação pode ser considerada uma construção de CATEGORIA SIMPLES, conforme a classificação do IBAPE/SP, e encontra-se em situação habitável e sendo utilizada, na ocasião da Vistoria, por família que nela residem.

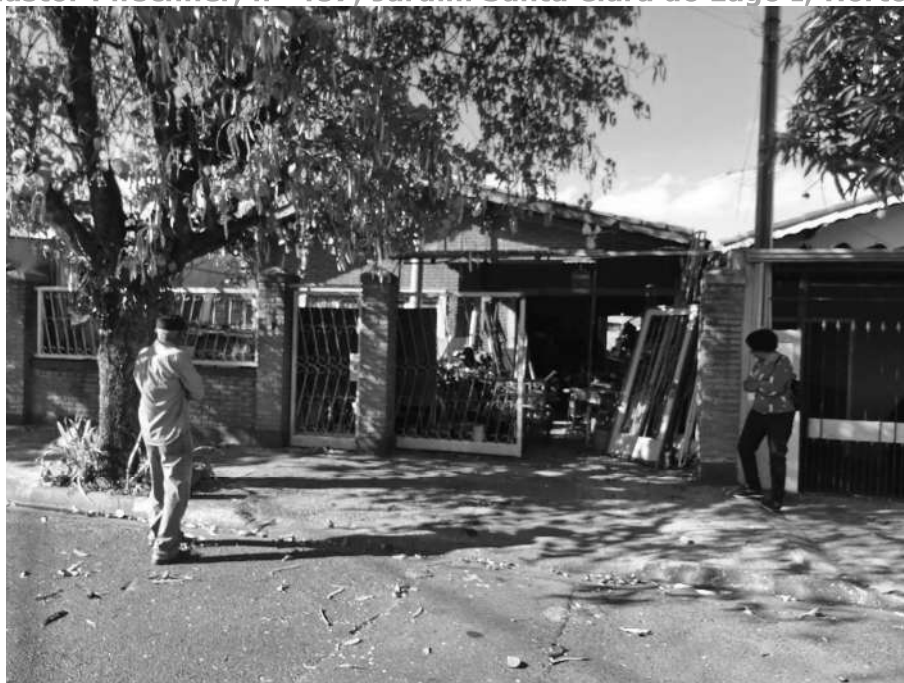
**Imagem 15 – Vista Externa – FACHADA PRINCIPAL. Imóvel verificado durante a DILIGÊNCIA / VISTORIA, pela PERÍCIA DO JUÍZO no local apontado nos autos. Muro em alvenaria / reboco. Portão de ferro. Acesso franqueado pelo EXECUTADO.**

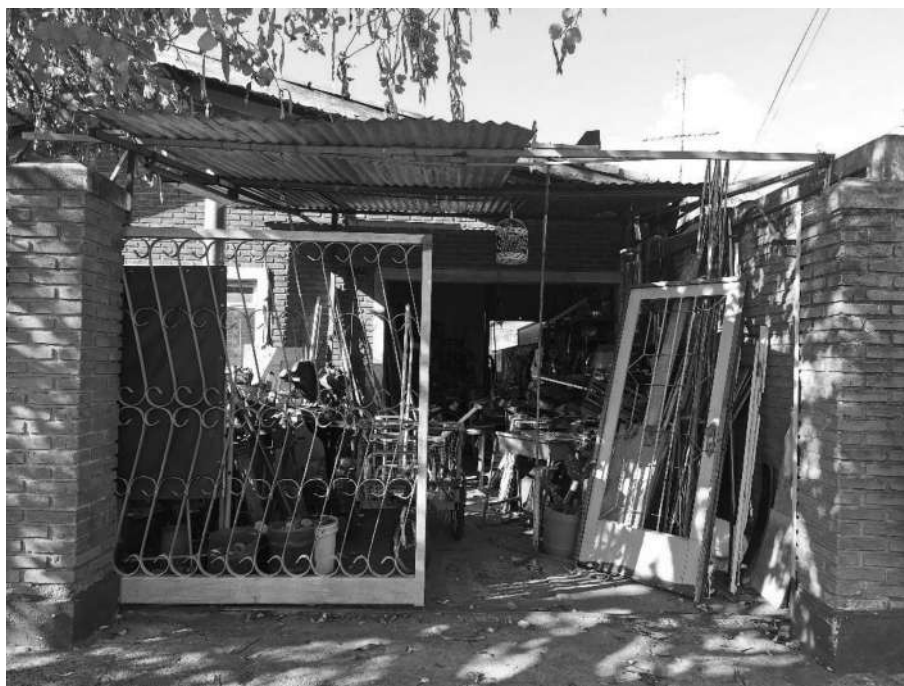
**Imagem 16 – Vista Externa – FACHADA PRINCIPAL. Imóvel verificado durante a DILIGÊNCIA / VISTORIA, pela PERÍCIA DO JUÍZO no local apontado nos autos. Muro em alvenaria / reboco. Portão de ferro. Acesso franqueado pelo EXECUTADO.**

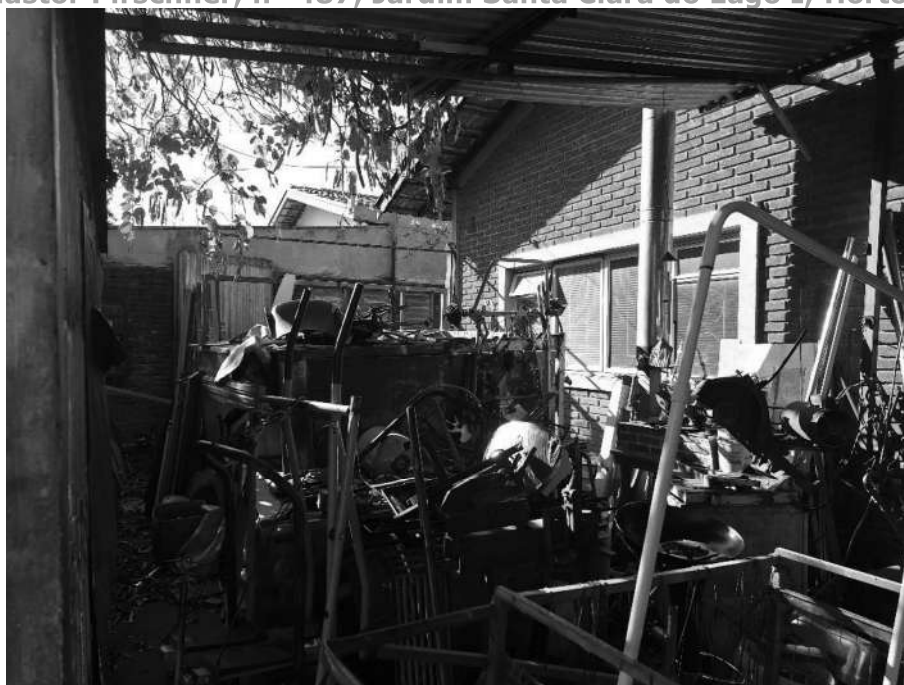
**Imagem 17 – Vista Interna – GARAGEM. Imóvel verificado durante a DILIGÊNCIA / VISTORIA, pela PERÍCIA DO JUÍZO no local apontado nos autos. Muro em alvenaria / reboco / pintura. Cobertura leve de alumínio. Acesso franqueado pelo EXECUTADO.**

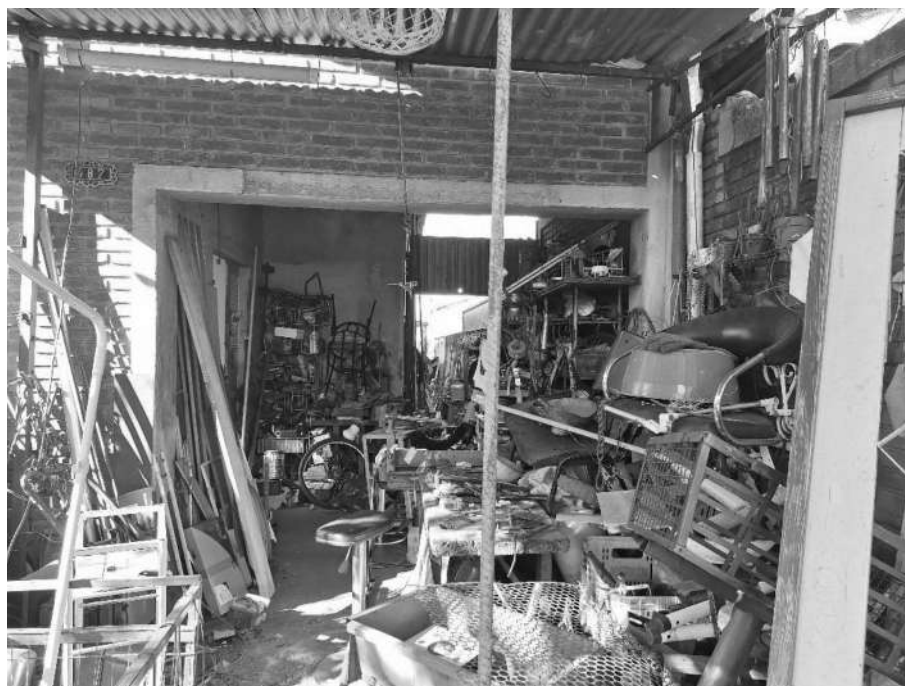
**Imagem 18 – Vista Interna – GARAGEM. Imóvel verificado durante a DILIGÊNCIA / VISTORIA, pela PERÍCIA DO JUÍZO no local apontado nos autos. Paredes em alvenaria / reboco. Cobertura leve de alumínio. Acesso franqueado pelo EXECUTADO.**

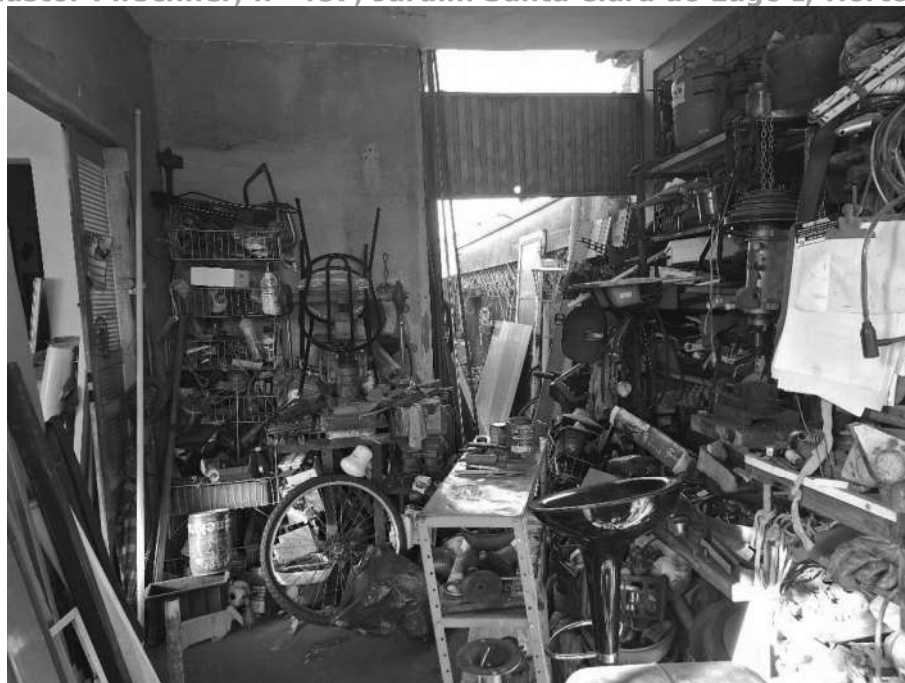
**Imagem 19 – Vista Interna – GARAGEM / ABRIGO. Imóvel verificado durante a DILIGÊNCIA / VISTORIA, pela PERÍCIA DO JUÍZO no local apontado nos autos. Paredes em alvenaria / reboco. Cobertura leve de alumínio. Acesso franqueado pelo EXECUTADO.**

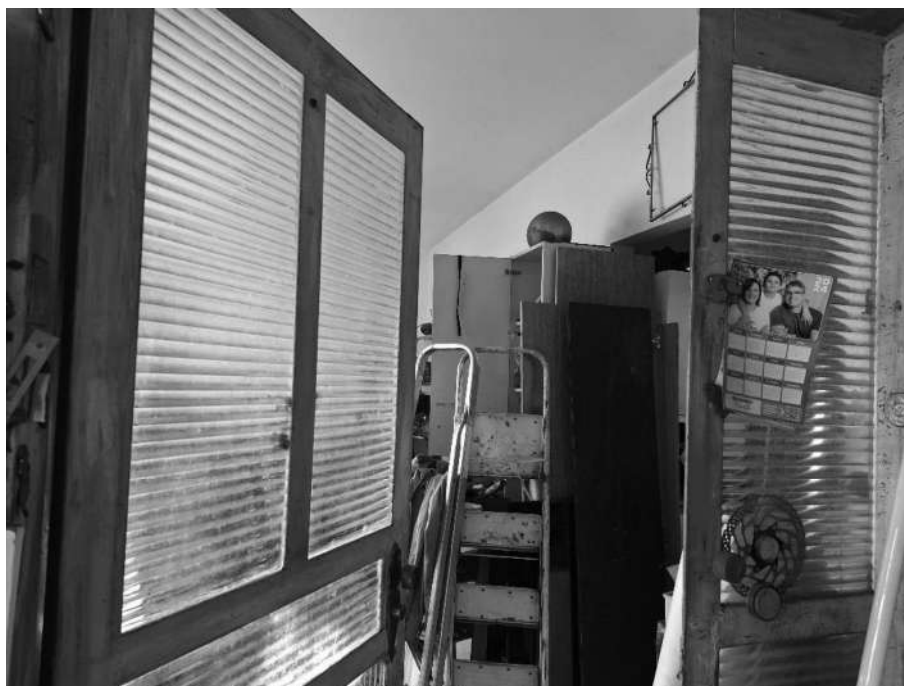
**Imagem 20 – Vista Interna – CÔMODO 01 – SALA DE ESTAR. Imóvel verificado durante a DILIGÊNCIA / VISTORIA, pela PERÍCIA DO JUÍZO no local apontado nos autos. Paredes em alvenaria / reboco / pintura. Esquadrias de alumínio. Acesso franqueado pelo EXECUTADO.**

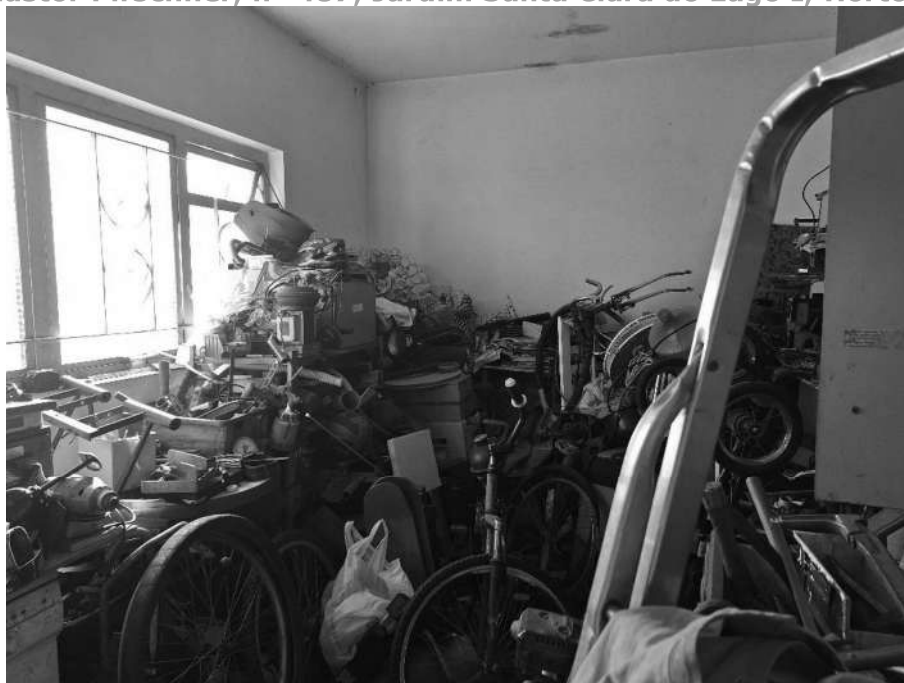
**Imagem 21 – Vista Interna – CÔMODO 01 – SALA DE ESTAR. Imóvel verificado durante a DILIGÊNCIA / VISTORIA, pela PERÍCIA DO JUÍZO no local apontado nos autos. Paredes em alvenaria / reboco / pintura. Esquadrias de alumínio. Acesso franqueado pelo EXECUTADO.**

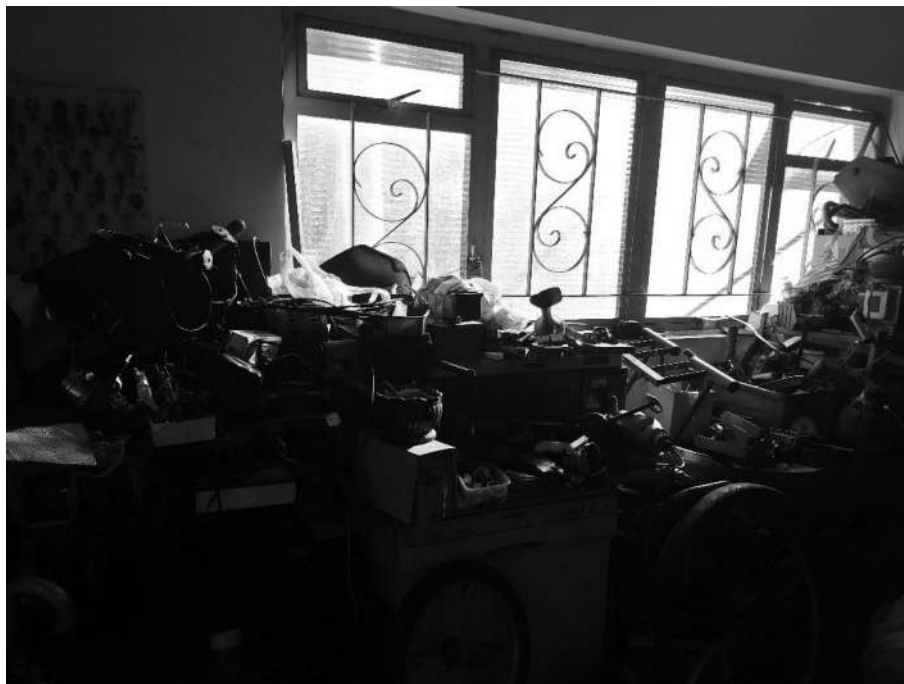
**Imagem 22 – Vista Interna – CÔMODO 01 – SALA DE ESTAR. Imóvel verificado durante a DILIGÊNCIA / VISTORIA, pela PERÍCIA DO JUÍZO no local apontado nos autos. Paredes em alvenaria / reboco / pintura. Esquadrias de alumínio. Acesso franqueado pelo EXECUTADO.**

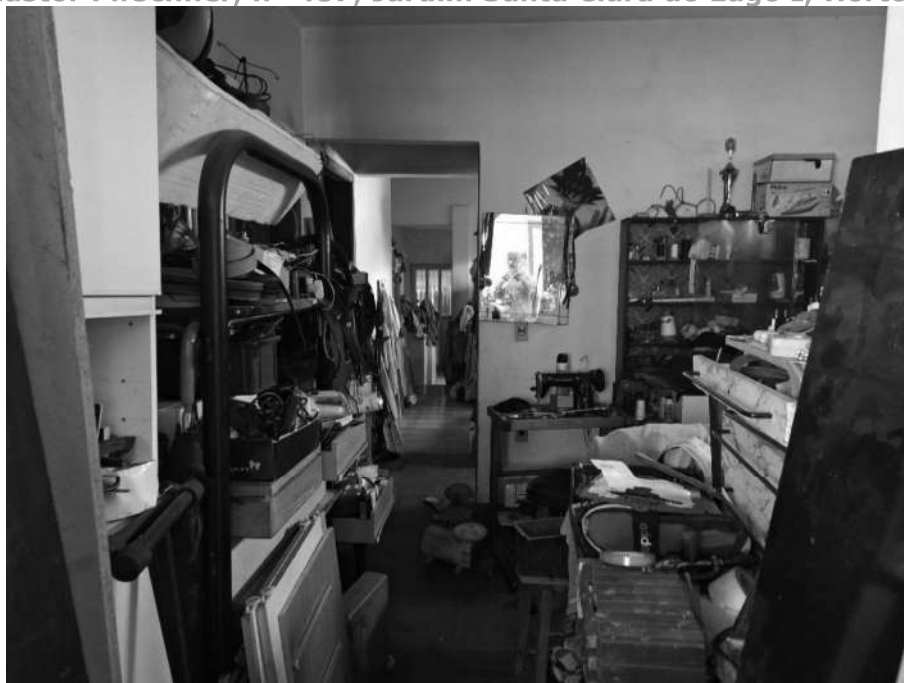
**Imagem 23 – Vista Interna – CÔMODO 02. Imóvel verificado durante a DILIGÊNCIA / VISTORIA, pela PERÍCIA DO JUÍZO no local apontado nos autos. Paredes em alvenaria / reboco / pintura. Piso cerâmico. Acesso franqueado pelo EXECUTADO.**

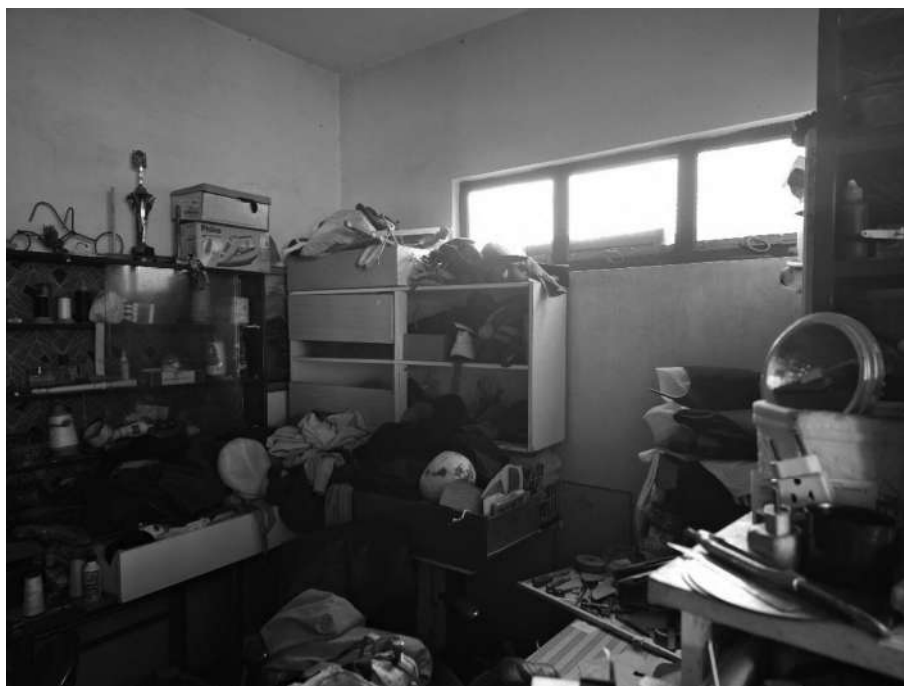
**Imagem 24 – Vista Interna – CÔMODO 02. Imóvel verificado durante a DILIGÊNCIA / VISTORIA, pela PERÍCIA DO JUÍZO no local apontado nos autos. Paredes em alvenaria / reboco / pintura. Piso cerâmico. Acesso franqueado pelo EXECUTADO.**

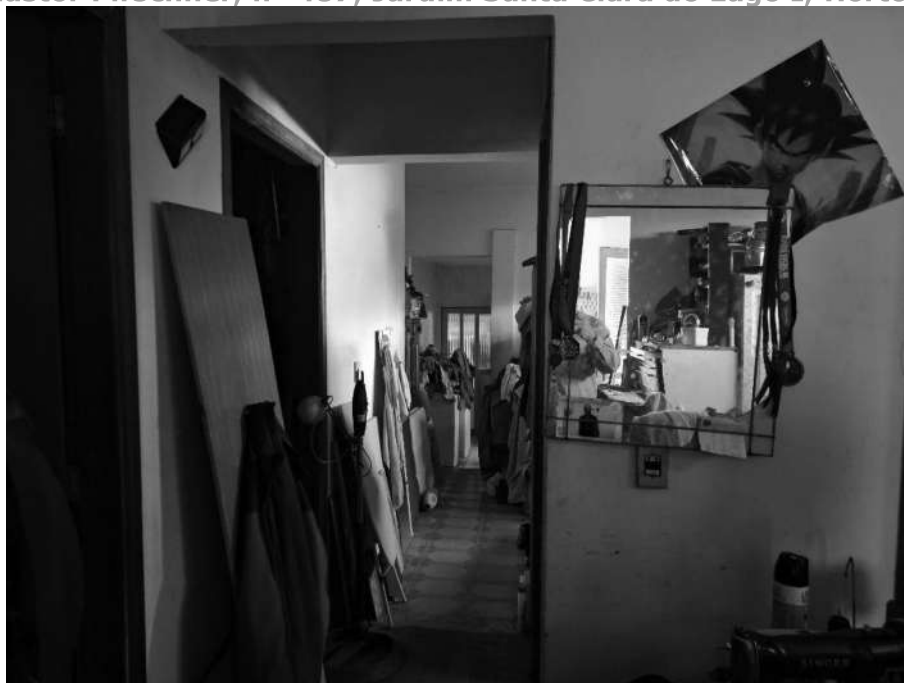
**Imagem 25 – Vista Interna – ÁREA DE CIRCULAÇÃO. Imóvel verificado durante a DILIGÊNCIA / VISTORIA, pela PERÍCIA DO JUÍZO no local apontado nos autos. Paredes em alvenaria / reboco / pintura. Piso cerâmico. Acesso franqueado pelo EXECUTADO.**

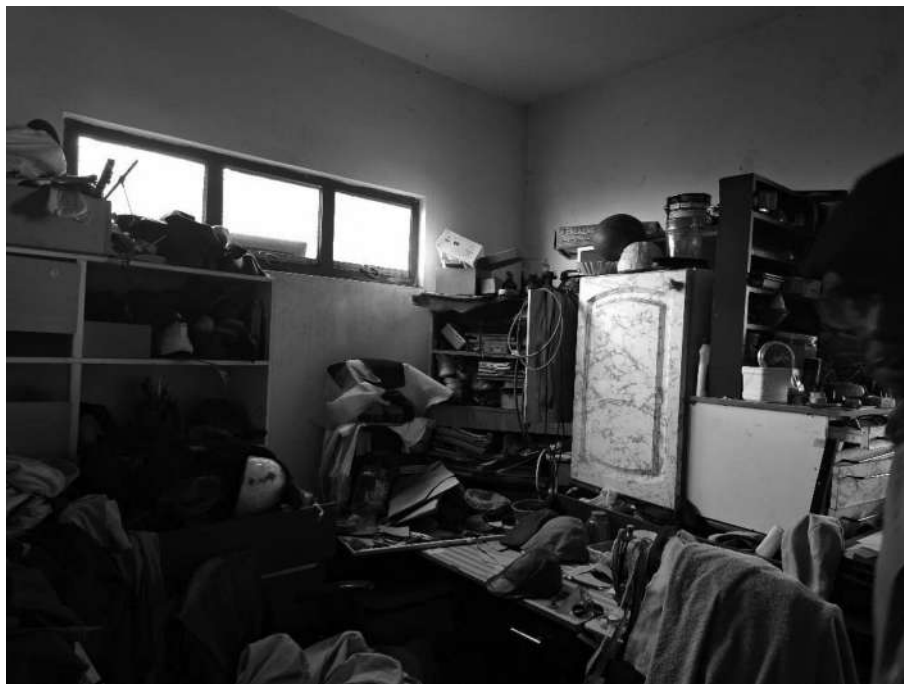
**Imagem 26 – Vista Interna – CÔMODO 02. Imóvel verificado durante a DILIGÊNCIA / VISTORIA, pela PERÍCIA DO JUÍZO no local apontado nos autos. Paredes em alvenaria / reboco / pintura. Piso cerâmico. Acesso franqueado pelo EXECUTADO.**

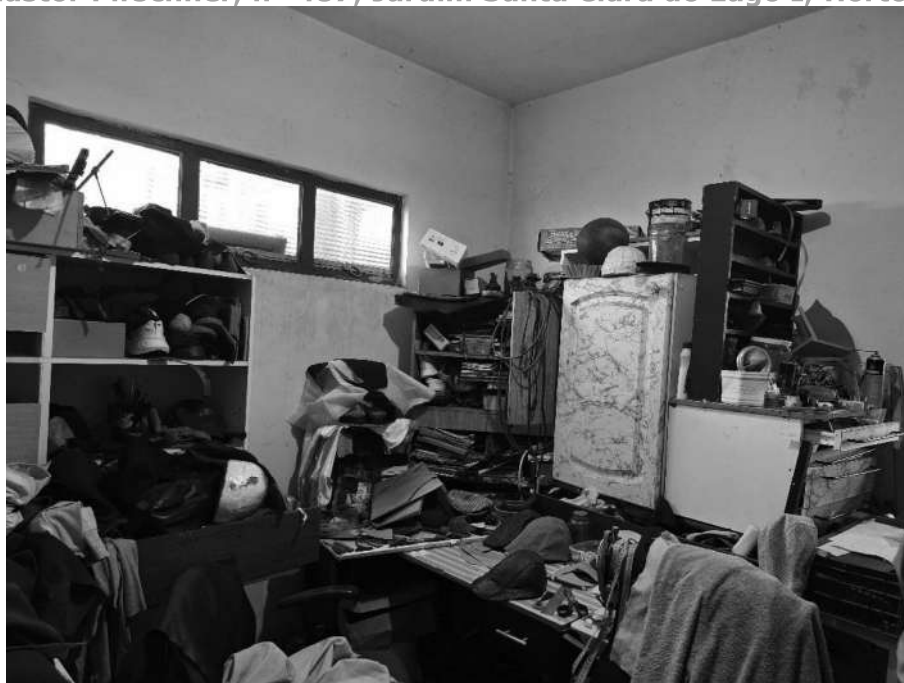
**Imagem 27 – Vista Interna – CÔMODO 02. Imóvel verificado durante a DILIGÊNCIA / VISTORIA, pela PERÍCIA DO JUÍZO no local apontado nos autos. Paredes em alvenaria / reboco / pintura. Piso cerâmico. Acesso franqueado pelo EXECUTADO.**

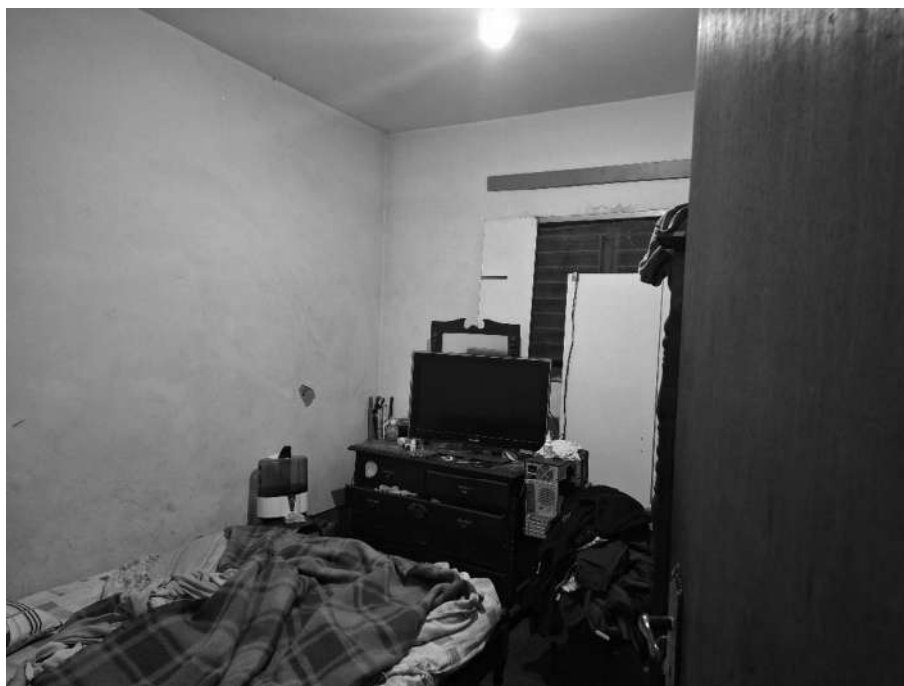
**Imagem 28 – Vista Interna – CÔMODO 03 – DORMITÓRIO. Imóvel verificado durante a DILIGÊNCIA / VISTORIA, pela PERÍCIA DO JUÍZO no local apontado nos autos. Paredes em alvenaria / reboco / pintura. Piso cerâmico. Esquadrias de alumínio. Acesso franqueado pelo EXECUTADO.**

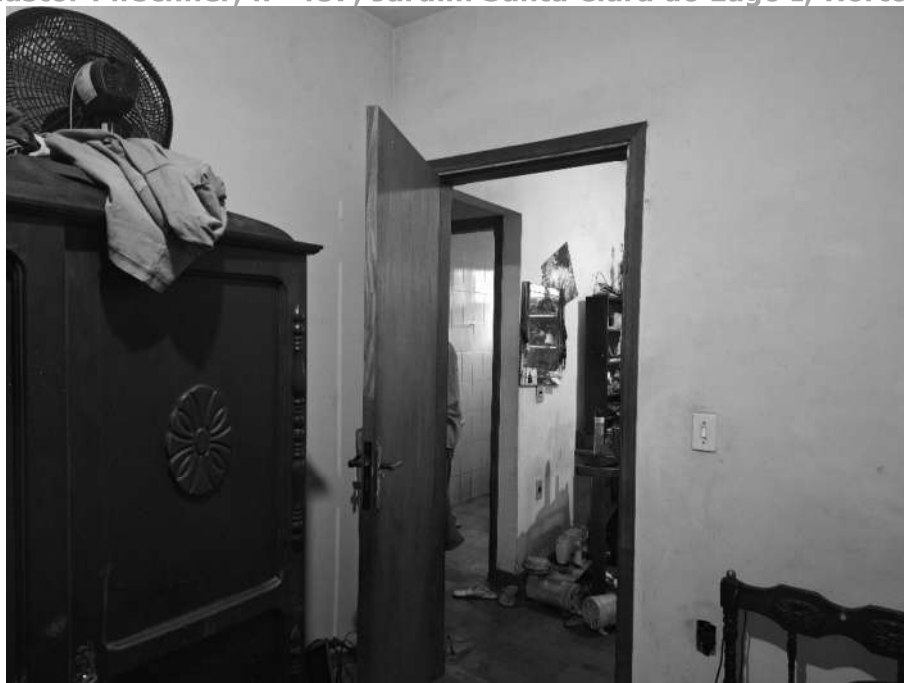
**Imagem 29 – Vista Interna – CÔMODO 03 – DORMITÓRIO. Imóvel verificado durante a DILIGÊNCIA / VISTORIA, pela PERÍCIA DO JUÍZO no local apontado nos autos. Paredes em alvenaria / reboco / pintura. Piso cerâmico. Esquadrias de alumínio. Acesso franqueado pelo EXECUTADO.**

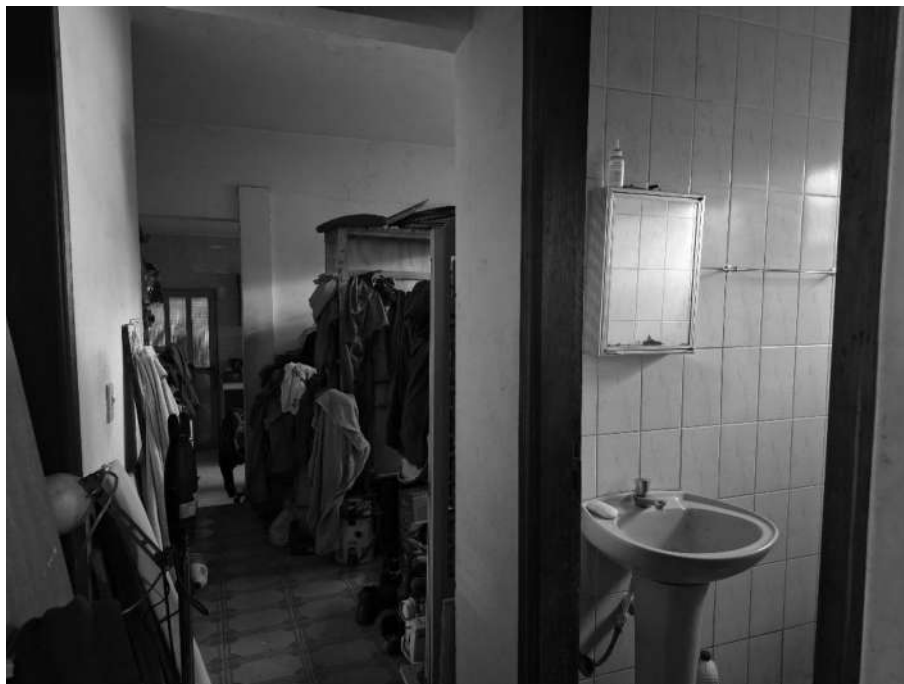
**Imagem 30 – Vista Interna – ÁREA DE CIRCULAÇÃO. Imóvel verificado durante a DILIGÊNCIA / VISTORIA, pela PERÍCIA DO JUÍZO no local apontado nos autos. Paredes em alvenaria / reboco / pintura. Piso cerâmico. Acesso franqueado pelo EXECUTADO.**

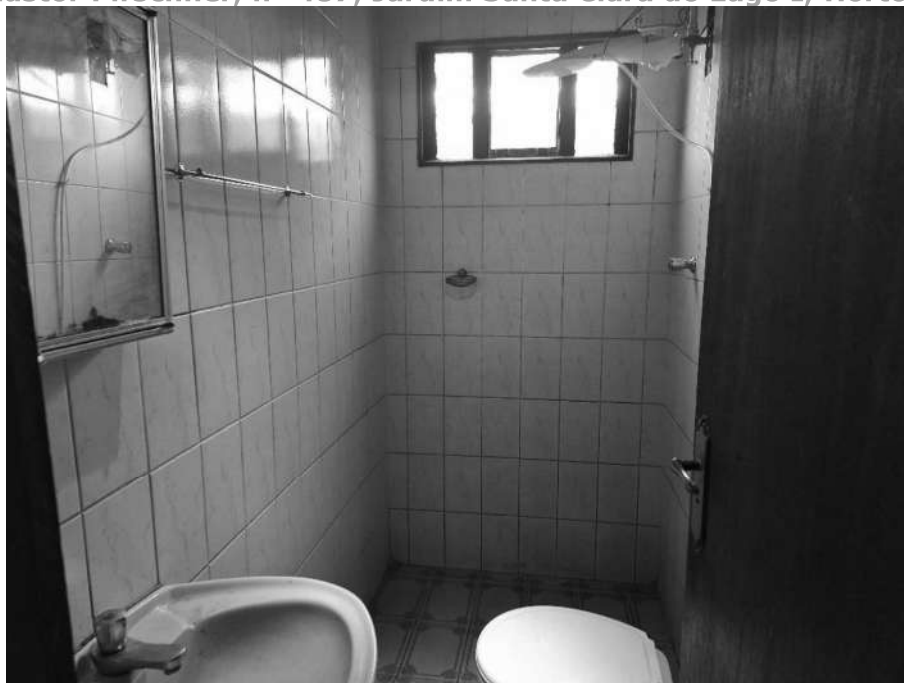
**Imagem 31 – Vista Interna – BANHEIRO. Imóvel verificado durante a DILIGÊNCIA / VISTORIA, pela PERÍCIA DO JUÍZO no local apontado nos autos. Paredes em alvenaria / reboco / pintura. Piso e revestimento cerâmico. Acesso franqueado pelo EXECUTADO.**

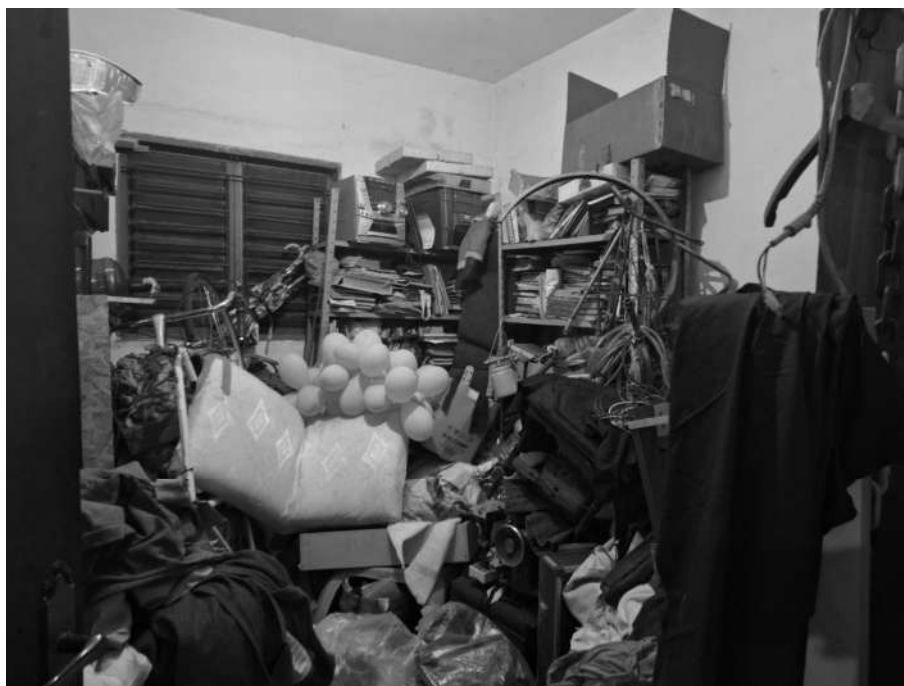
**Imagem 32 – Vista Interna – CÔMODO 04. Imóvel verificado durante a DILIGÊNCIA / VISTORIA, pela PERÍCIA DO JUÍZO no local apontado nos autos. Paredes em alvenaria / reboco / pintura. Piso cerâmico. Acesso franqueado pelo EXECUTADO.**

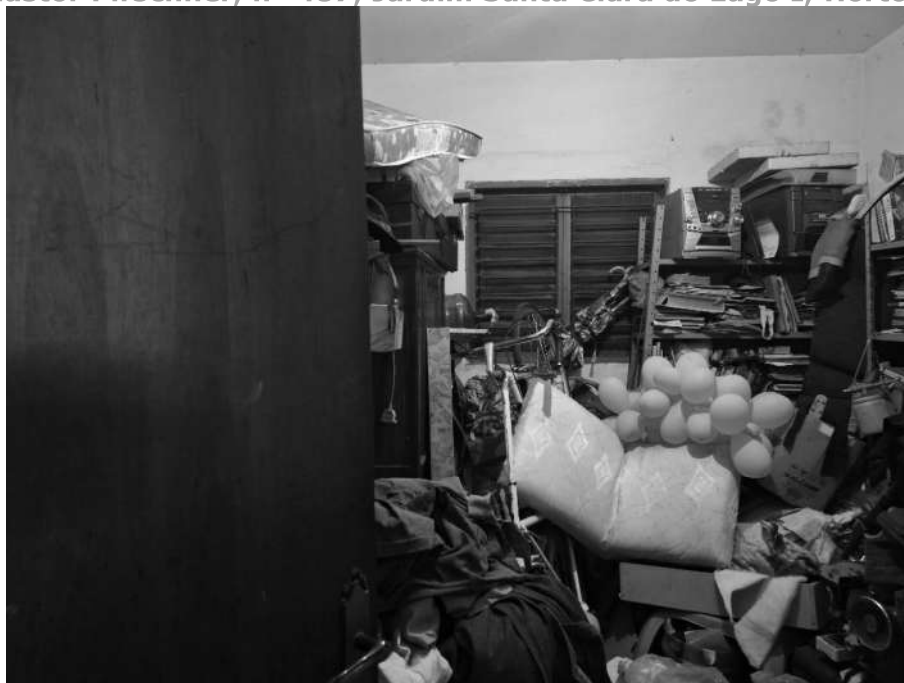
**Imagem 33 – Vista Interna – CÔMODO 04. Imóvel verificado durante a DILIGÊNCIA / VISTORIA, pela PERÍCIA DO JUÍZO no local apontado nos autos. Paredes em alvenaria / reboco / pintura. Piso cerâmico. Acesso franqueado pelo EXECUTADO.**

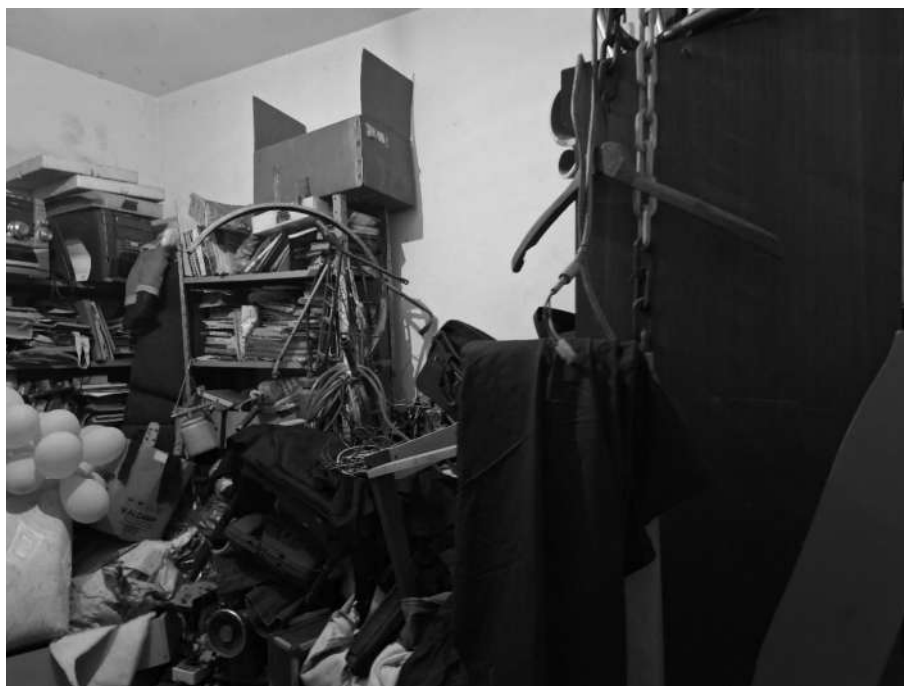
**Imagem 34 – Vista Interna – CÔMODO 04. Imóvel verificado durante a DILIGÊNCIA / VISTORIA, pela PERÍCIA DO JUÍZO no local apontado nos autos. Paredes em alvenaria / reboco / pintura. Piso cerâmico. Acesso franqueado pelo EXECUTADO.**

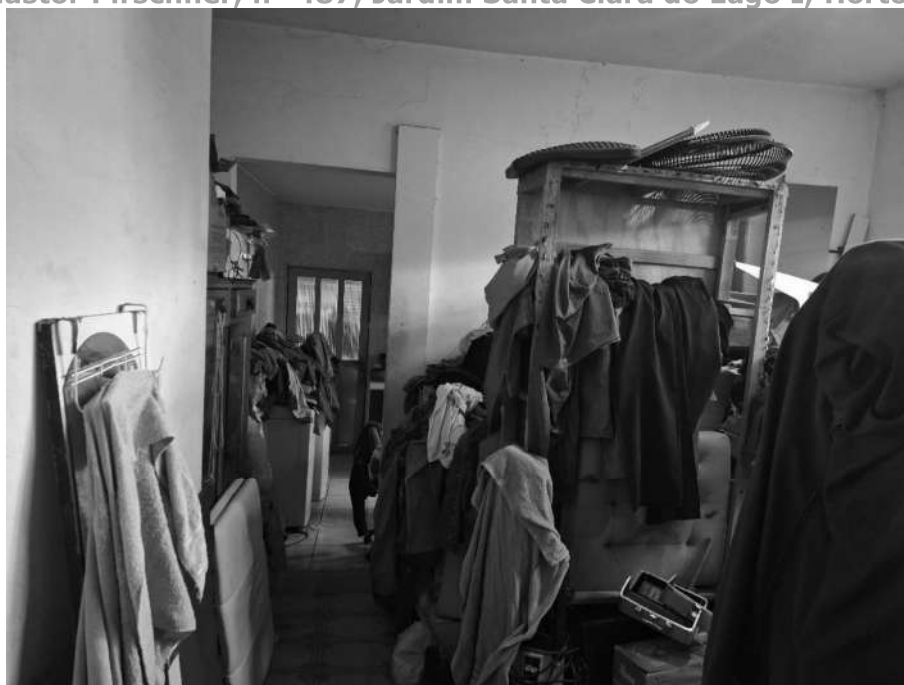
**Imagem 35 – Vista Interna – CÔMODO 05. Imóvel verificado durante a DILIGÊNCIA / VISTORIA, pela PERÍCIA DO JUÍZO no local apontado nos autos. Paredes em alvenaria / reboco / pintura. Piso cerâmico. Acesso franqueado pelo EXECUTADO.**

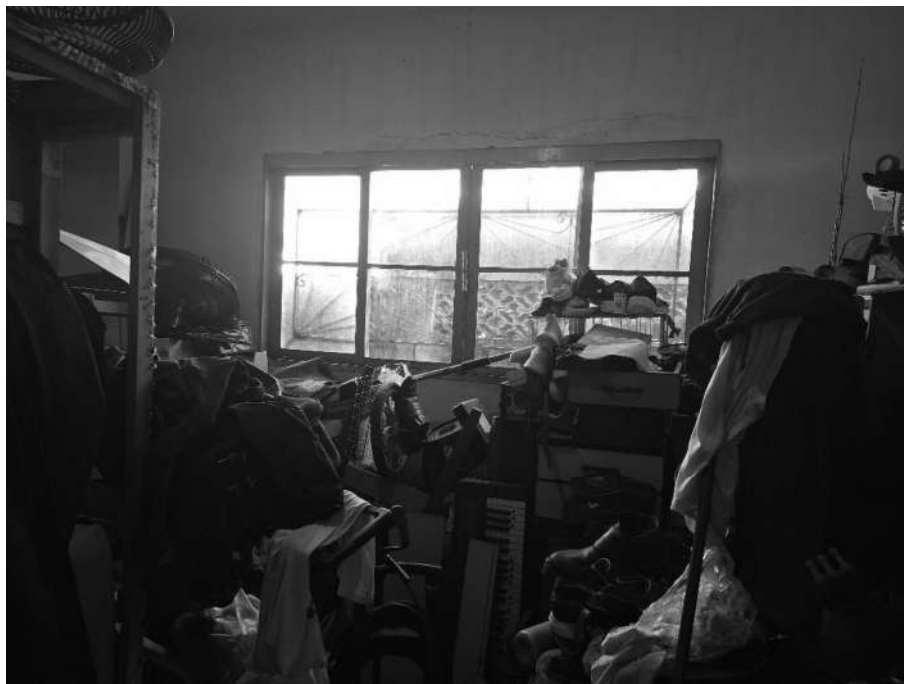
**Imagem 36 – Vista Interna – CÔMODO 05. Imóvel verificado durante a DILIGÊNCIA / VISTORIA, pela PERÍCIA DO JUÍZO no local apontado nos autos. Paredes em alvenaria / reboco / pintura. Piso cerâmico. Acesso franqueado pelo EXECUTADO.**

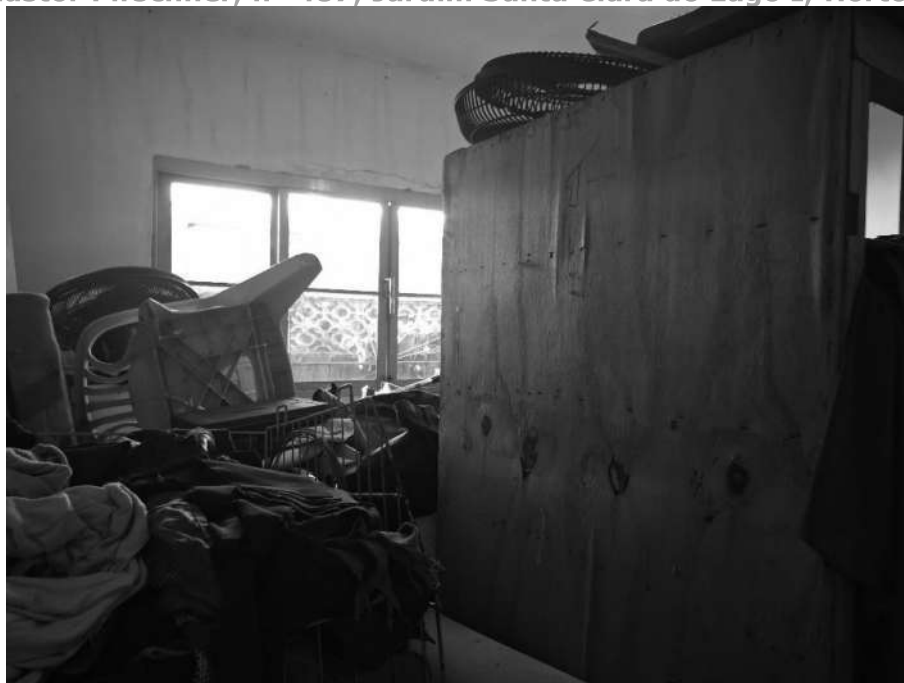
**Imagem 37 – Vista Interna – CÔMODO 05. Imóvel verificado durante a DILIGÊNCIA / VISTORIA, pela PERÍCIA DO JUÍZO no local apontado nos autos. Paredes em alvenaria / reboco / pintura. Piso cerâmico. Acesso franqueado pelo EXECUTADO.**

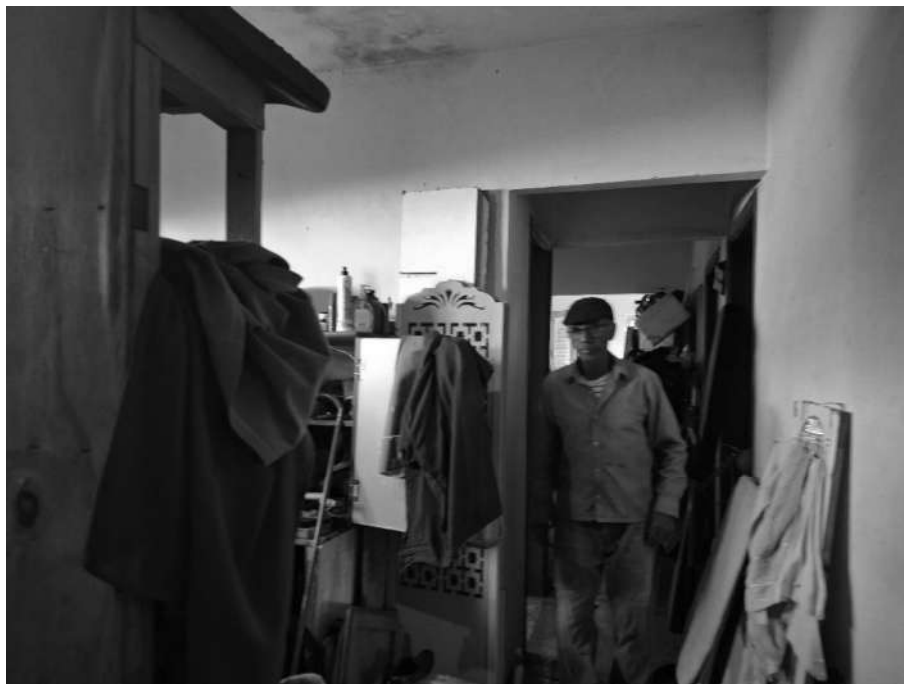
**Imagem 38 – Vista Interna – CÔMODO 05. Imóvel verificado durante a DILIGÊNCIA / VISTORIA, pela PERÍCIA DO JUÍZO no local apontado nos autos. Paredes em alvenaria / reboco / pintura. Piso cerâmico. Acesso franqueado pelo EXECUTADO.**

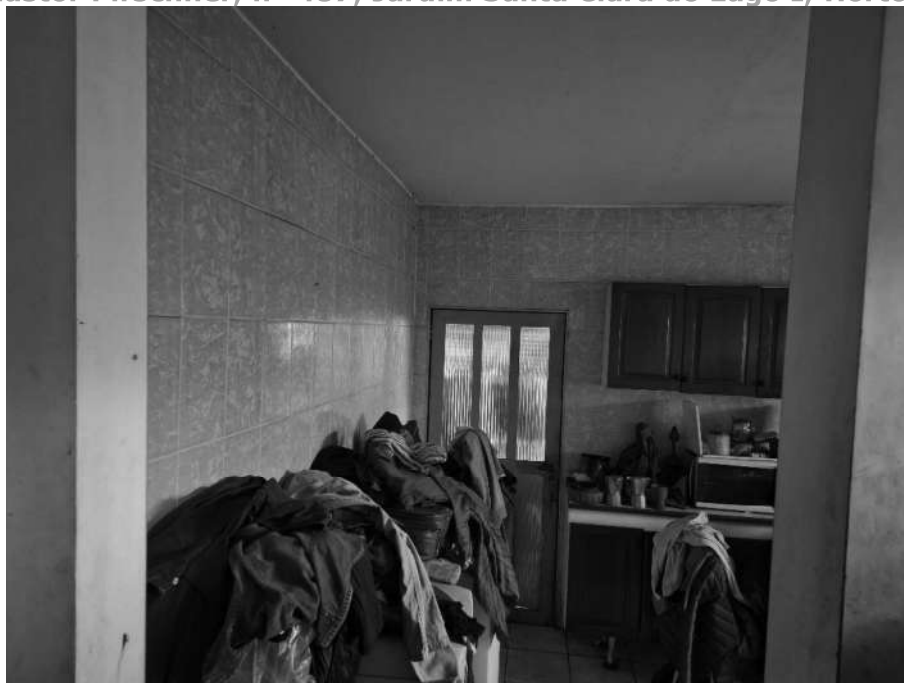
**Imagem 39 – Vista Interna – CÔMODO 06 – COZINHA. Imóvel verificado durante a DILIGÊNCIA / VISTORIA, pela PERÍCIA DO JUÍZO no local apontado nos autos. Paredes em alvenaria / reboco / pintura. Piso e revestimento cerâmico. Esquadrias de alumínio. Acesso franqueado pelo EXECUTADO.**

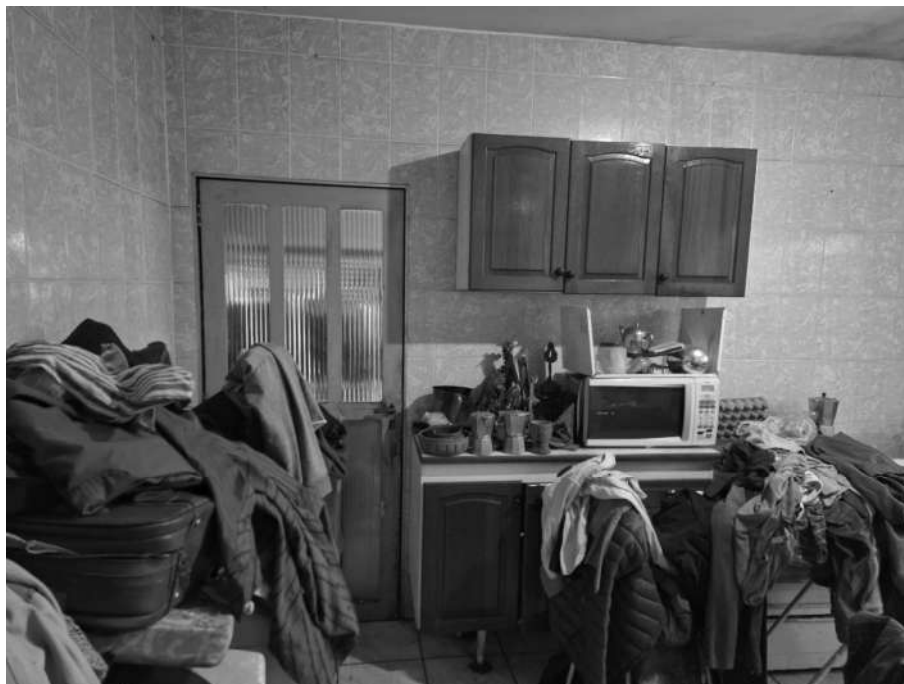
**Imagem 40 – Vista Interna – CÔMODO 06 – COZINHA. Imóvel verificado durante a DILIGÊNCIA / VISTORIA, pela PERÍCIA DO JUÍZO no local apontado nos autos. Paredes em alvenaria / reboco / pintura. Piso e revestimento cerâmico. Esquadrias de alumínio. Acesso franqueado pelo EXECUTADO.**

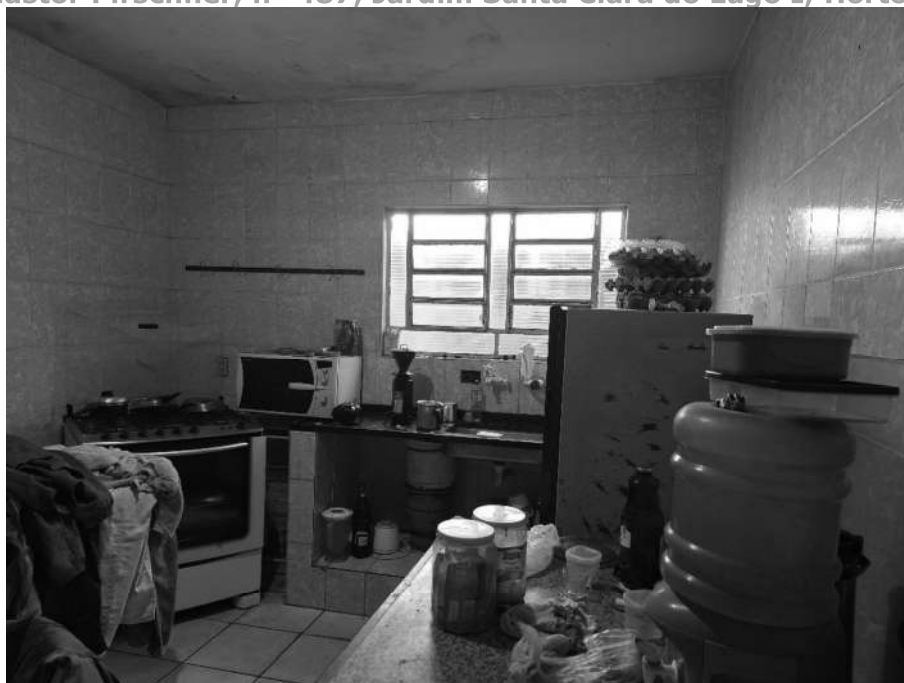
**Imagem 41 – Vista Interna – CÔMODO 06 – COZINHA. Imóvel verificado durante a DILIGÊNCIA / VISTORIA, pela PERÍCIA DO JUÍZO no local apontado nos autos. Paredes em alvenaria / reboco / pintura. Piso e revestimento cerâmico. Esquadrias de alumínio. Acesso franqueado pelo EXECUTADO.**

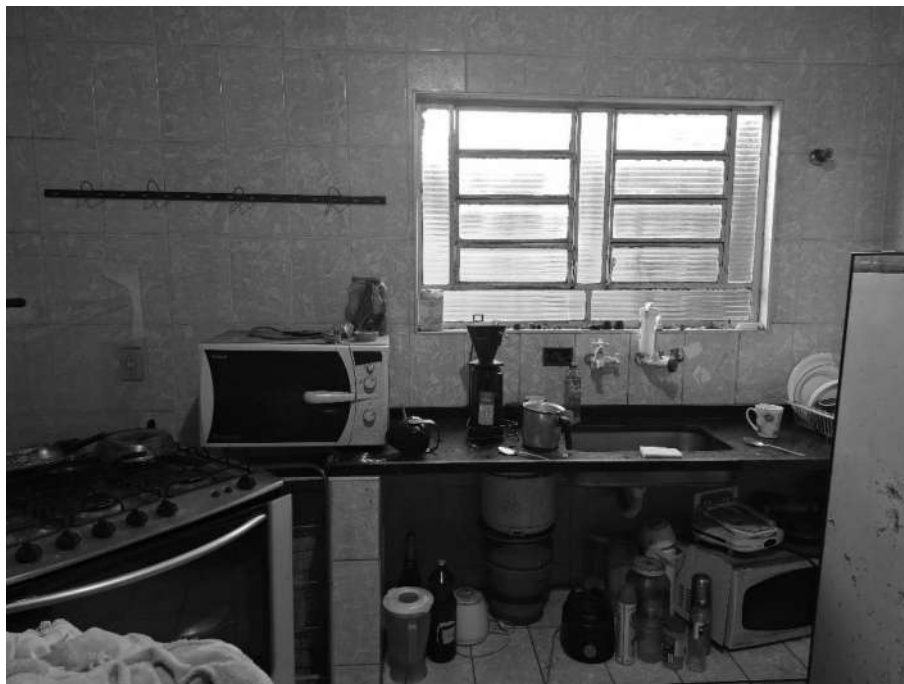
**Imagem 42 – Vista Interna – CÔMODO 06 – COZINHA. Imóvel verificado durante a DILIGÊNCIA / VISTORIA, pela PERÍCIA DO JUÍZO no local apontado nos autos. Paredes em alvenaria / reboco / pintura. Piso e revestimento cerâmico. Esquadrias de alumínio. Acesso franqueado pelo EXECUTADO.**

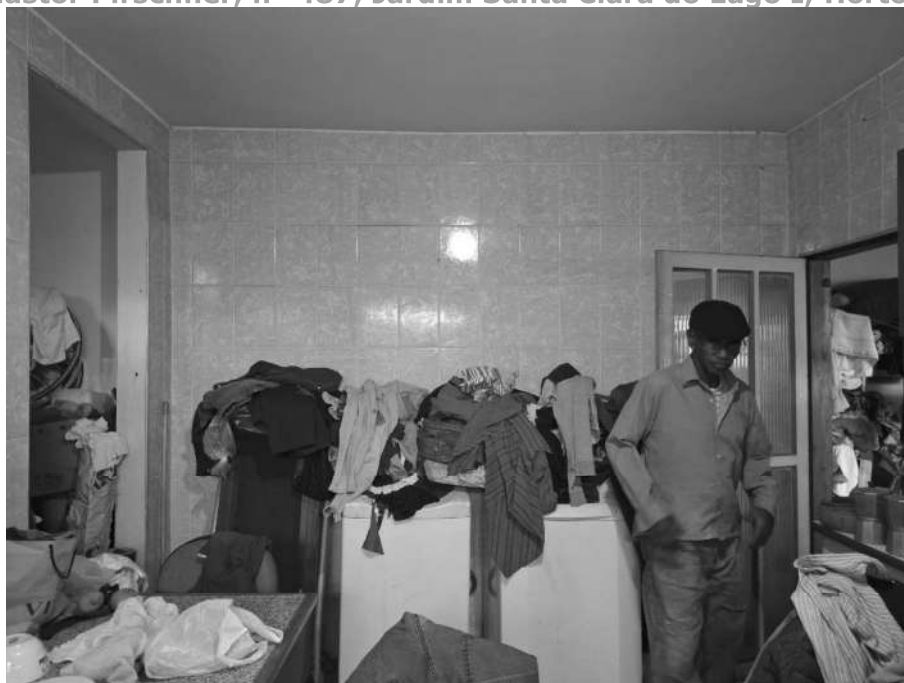
**Imagem 43 – Vista Interna – CÔMODO 06 – COZINHA. Imóvel verificado durante a DILIGÊNCIA / VISTORIA, pela PERÍCIA DO JUÍZO no local apontado nos autos. Paredes em alvenaria / reboco / pintura. Piso e revestimento cerâmico. Esquadrias de alumínio. Acesso franqueado pelo EXECUTADO.**

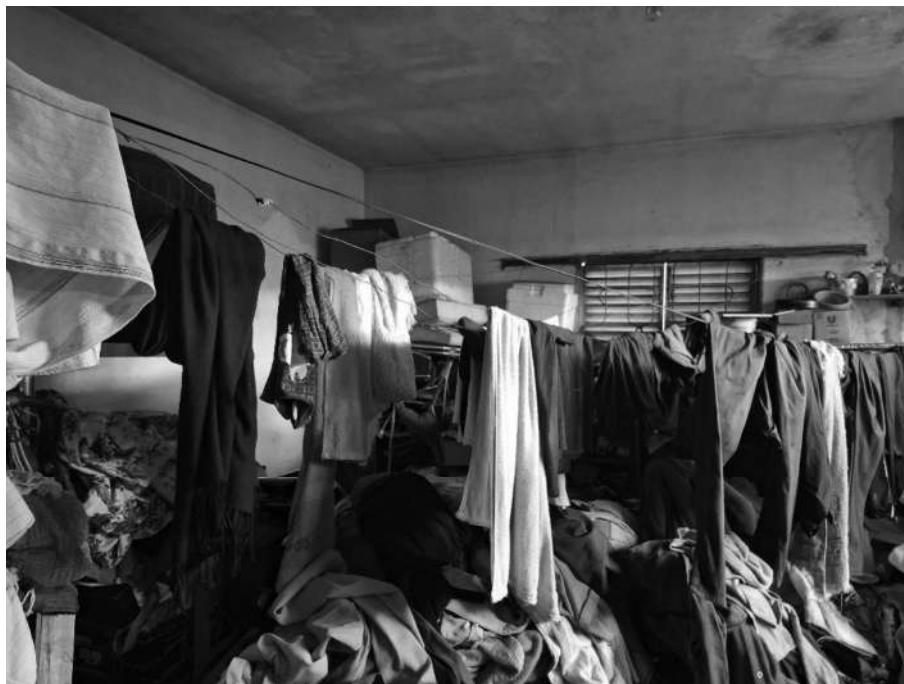
**Imagem 44 – Vista Interna – CÔMODO 07. Imóvel verificado durante a DILIGÊNCIA / VISTORIA, pela PERÍCIA DO JUÍZO no local apontado nos autos. Paredes em alvenaria / reboco / pintura. Esquadrias de alumínio. Acesso franqueado pelo EXECUTADO.**

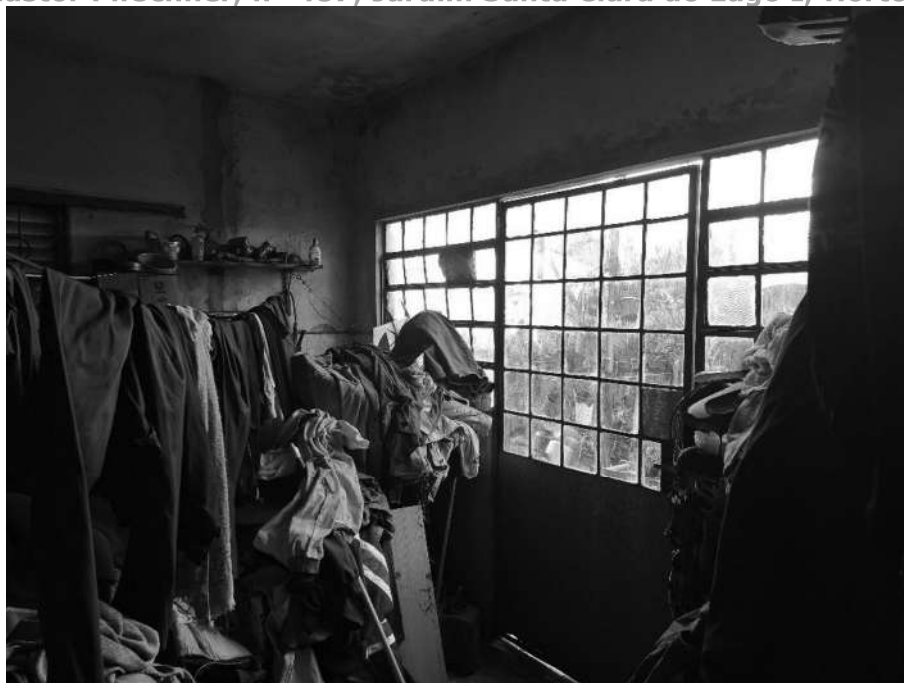
**Imagem 45 – Vista Interna – CÔMODO 07. Imóvel verificado durante a DILIGÊNCIA / VISTORIA, pela PERÍCIA DO JUÍZO no local apontado nos autos. Paredes em alvenaria / reboco / pintura. Esquadrias de alumínio. Acesso franqueado pelo EXECUTADO.**

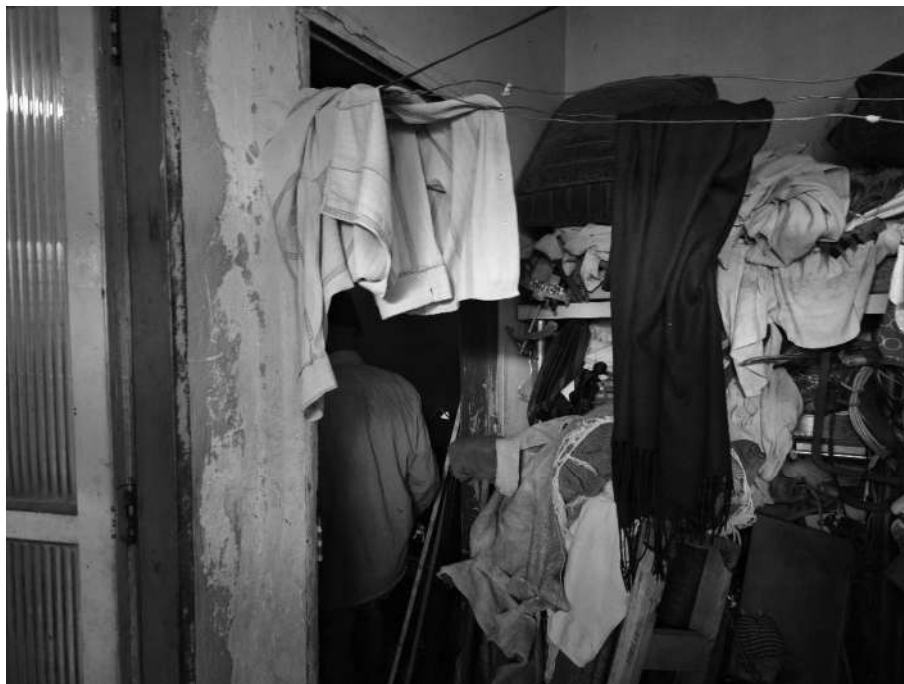
**Imagem 46 – Vista Interna – CÔMODO 07. Imóvel verificado durante a DILIGÊNCIA / VISTORIA, pela PERÍCIA DO JUÍZO no local apontado nos autos. Paredes em alvenaria / reboco / pintura. Esquadrias de alumínio. Acesso franqueado pelo EXECUTADO.**

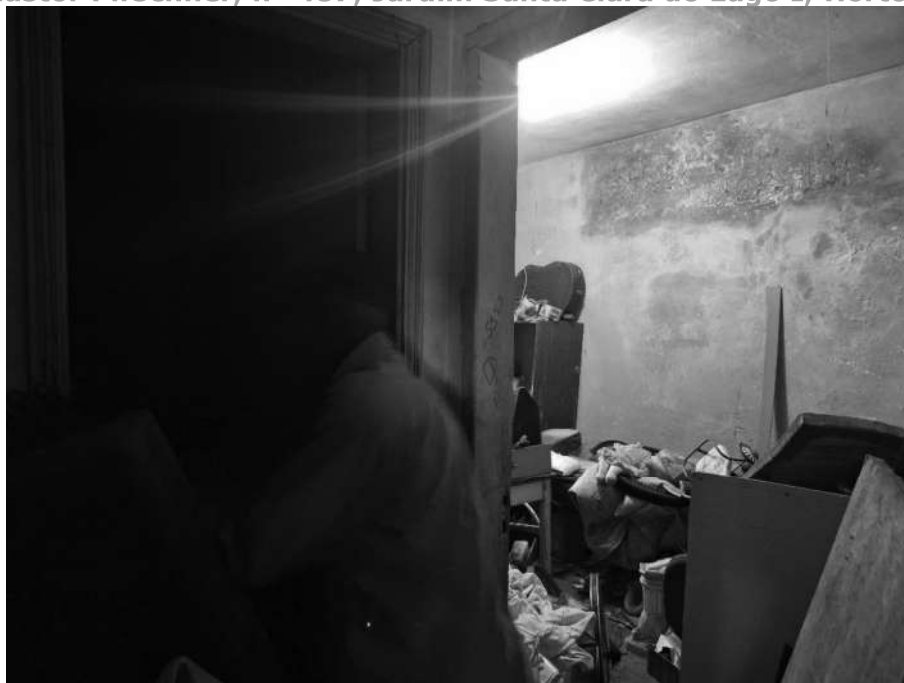
**Imagem 47 – Vista Interna – CÔMODO 07. Imóvel verificado durante a DILIGÊNCIA / VISTORIA, pela PERÍCIA DO JUÍZO no local apontado nos autos. Paredes em alvenaria / reboco / pintura. Esquadrias de alumínio. Acesso franqueado pelo EXECUTADO.**
