Processo Digital Nº: **0001789-60.2022.8.26.0229**

# LAUDO TÉCNICO

Trata-se de uma residência - habitação, situada Rua Adamastor Pirschner, nº 487, Jardim Santa Clara do Lago I, Hortolândia/SP. A edificação pode ser considerada uma construção de CATEGORIA SIMPLES, conforme a classificação do IBAPE/SP, e encontra-se em situação habitável e sendo utilizada, na ocasião da Vistoria, por família que nela residem.

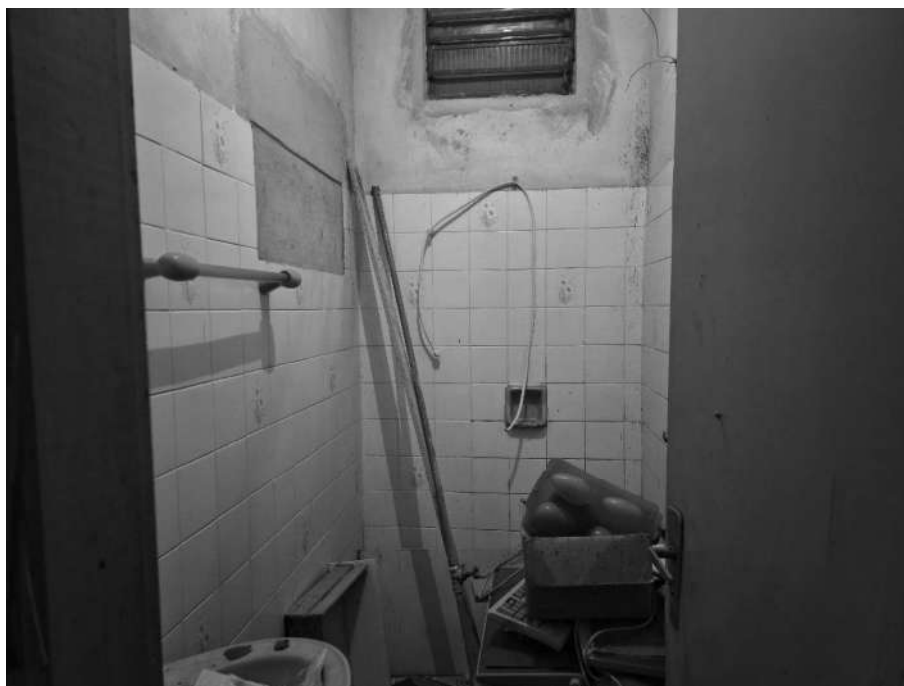
**Imagem 48 – Vista Interna – BANHEIRO. Imóvel verificado durante a DILIGÊNCIA / VISTORIA, pela PERÍCIA DO JUÍZO no local apontado nos autos. Paredes em alvenaria / reboco / pintura. Piso e revestimento cerâmico. Acesso franqueado pelo EXECUTADO.**

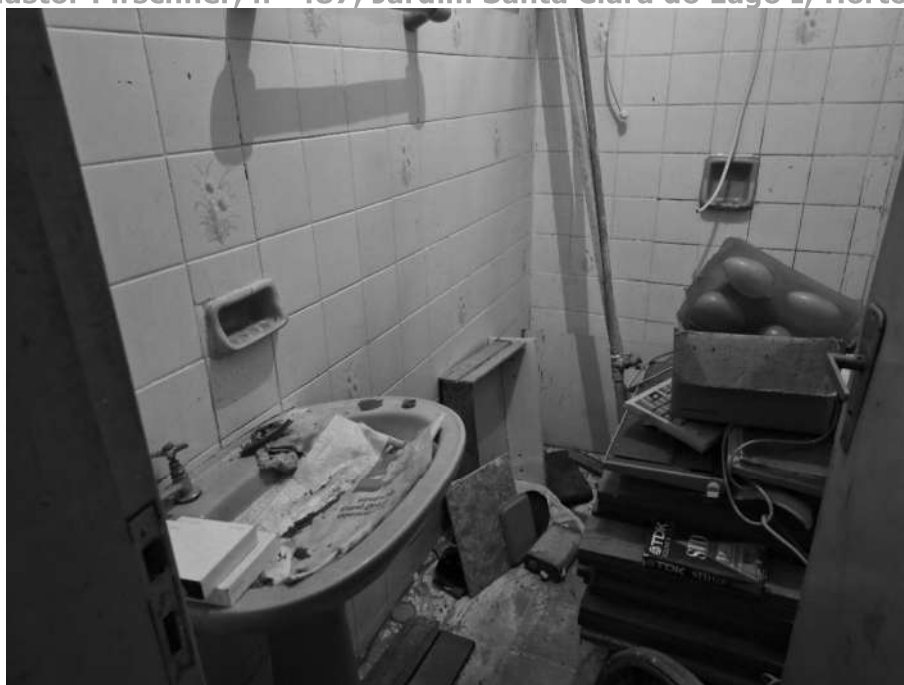
**Imagem 49 – Vista Interna – BANHEIRO. Imóvel verificado durante a DILIGÊNCIA / VISTORIA, pela PERÍCIA DO JUÍZO no local apontado nos autos. Paredes em alvenaria / reboco / pintura. Piso e revestimento cerâmico. Acesso franqueado pelo EXECUTADO.**

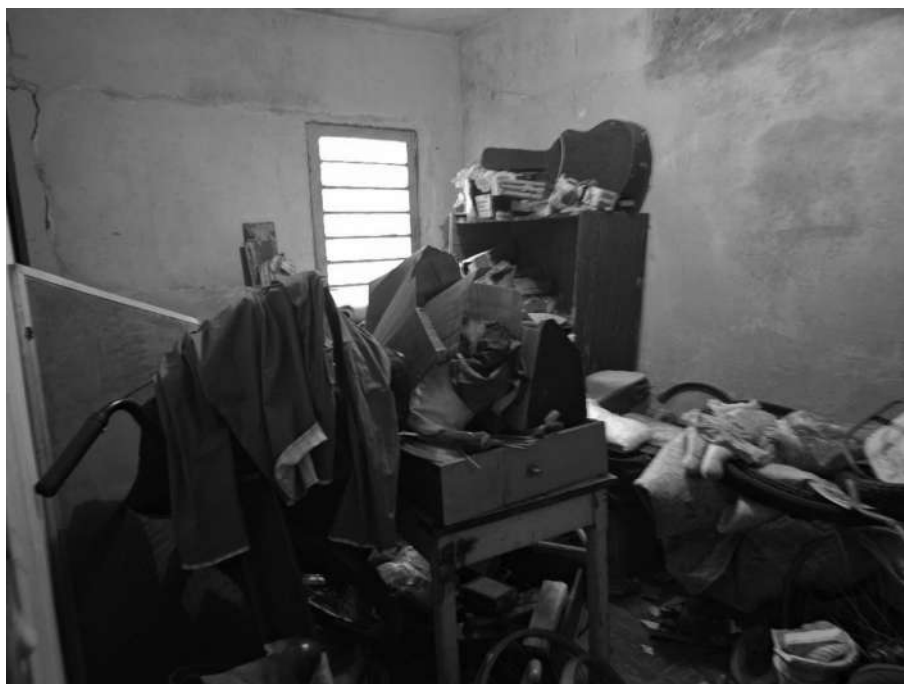
**Imagem 50 – Vista Interna – CÔMODO 08. Imóvel verificado durante a DILIGÊNCIA / VISTORIA, pela PERÍCIA DO JUÍZO no local apontado nos autos. Paredes em alvenaria / reboco. Esquadrias de alumínio. Acesso franqueado pelo EXECUTADO.**

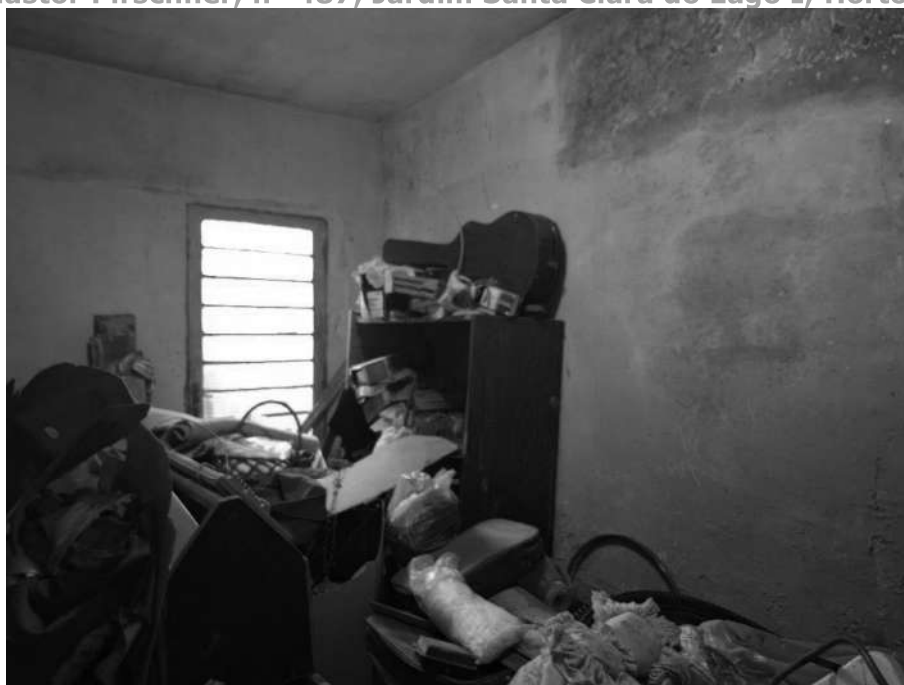
**Imagem 51 – Vista Interna – CÔMODO 08. Imóvel verificado durante a DILIGÊNCIA / VISTORIA, pela PERÍCIA DO JUÍZO no local apontado nos autos. Paredes em alvenaria / reboco. Esquadrias de alumínio. Acesso franqueado pelo EXECUTADO.**

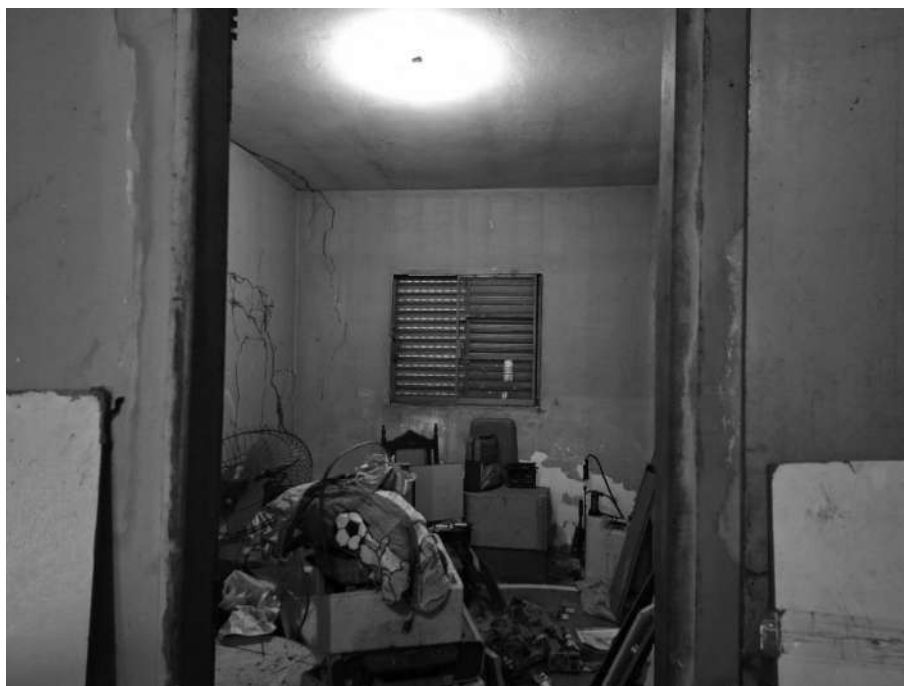
**Imagem 52 – Vista Interna – CÔMODO 09. Imóvel verificado durante a DILIGÊNCIA / VISTORIA, pela PERÍCIA DO JUÍZO no local apontado nos autos. Paredes em alvenaria / reboco. Esquadrias de alumínio. Acesso franqueado pelo EXECUTADO.**

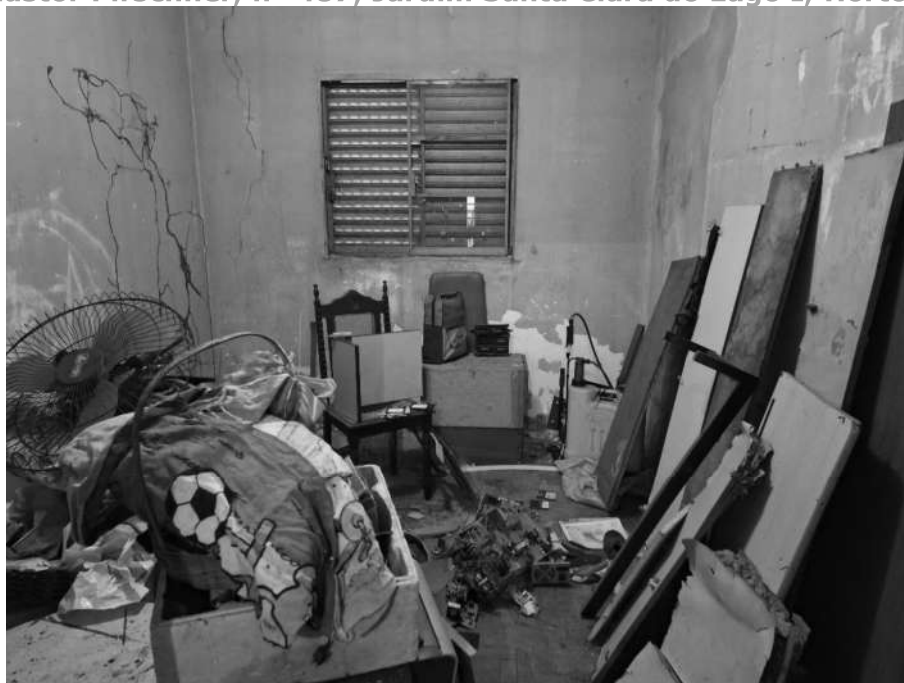
**Imagem 53 – Vista Interna – CÔMODO 09. Imóvel verificado durante a DILIGÊNCIA / VISTORIA, pela PERÍCIA DO JUÍZO no local apontado nos autos. Paredes em alvenaria / reboco. Esquadrias de alumínio. Acesso franqueado pelo EXECUTADO.**

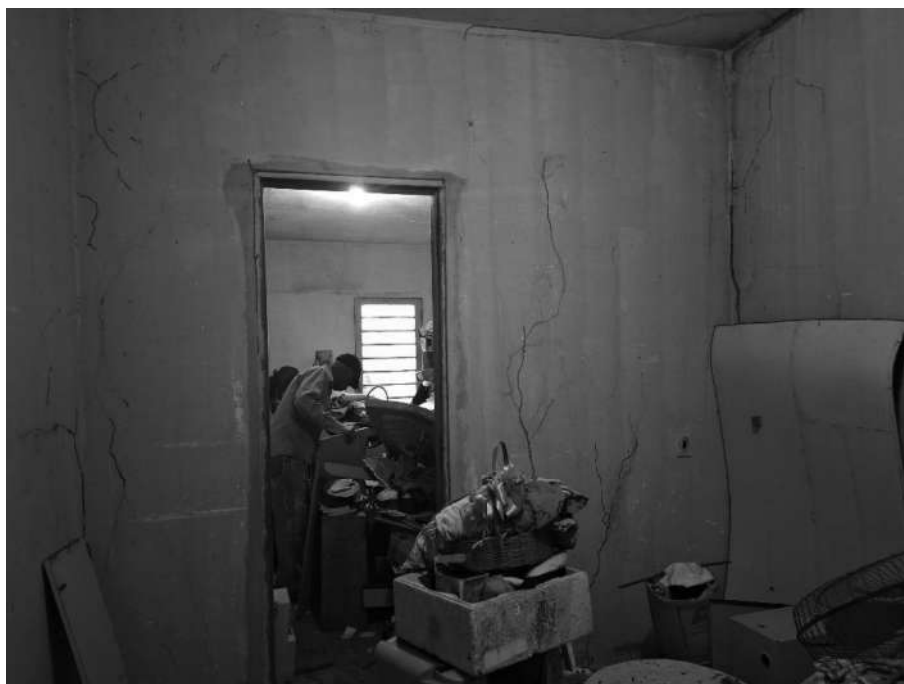
**Imagem 54 – Vista Interna – CÔMODO 09. Imóvel verificado durante a DILIGÊNCIA / VISTORIA, pela PERÍCIA DO JUÍZO no local apontado nos autos. Paredes em alvenaria / reboco. Esquadrias de alumínio. Acesso franqueado pelo EXECUTADO.**

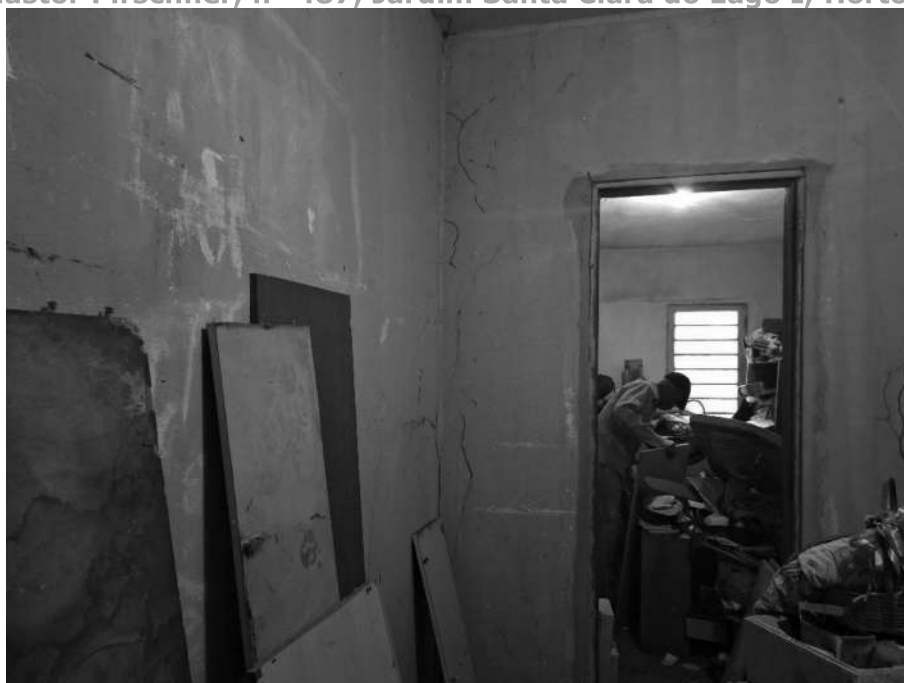
**Imagem 55 – Vista Interna – CÔMODO 09. Imóvel verificado durante a DILIGÊNCIA / VISTORIA, pela PERÍCIA DO JUÍZO no local apontado nos autos. Paredes em alvenaria / reboco. Esquadrias de alumínio. Acesso franqueado pelo EXECUTADO.**
