Rua Adamastor Pirschner, nº 487, Jardim Santa Clara do Lago I, Hortolândia/SP.

## 07 – PESQUISA, ANÁLISE E AVALIAÇÃO DO IMÓVEL 53

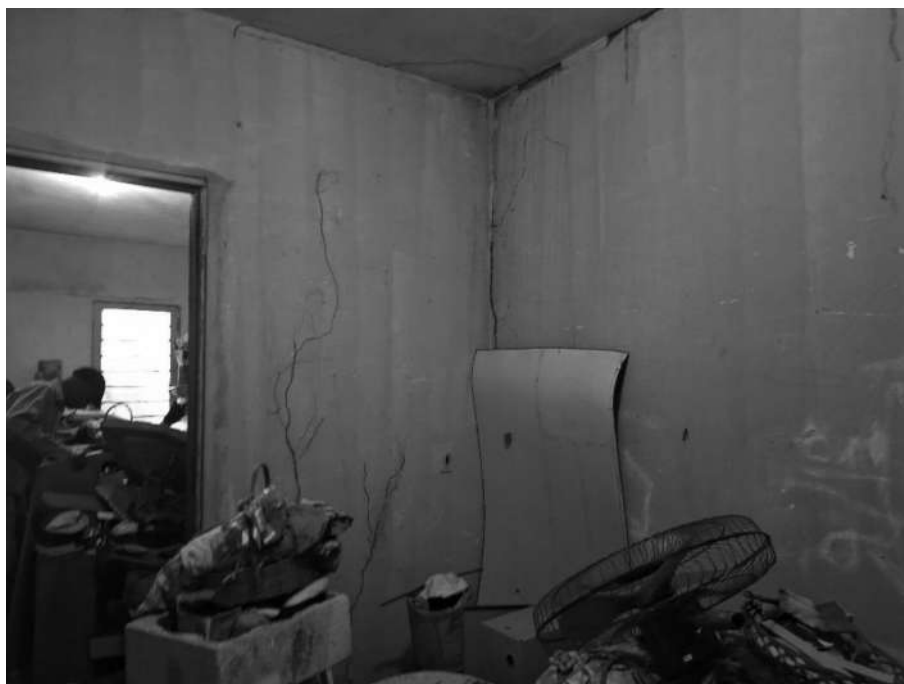
**Imagem 56 – Vista Interna – CÔMODO 09. Imóvel verificado durante a DILIGÊNCIA / VISTORIA, pela PERÍCIA DO JUÍZO no local apontado nos autos. Paredes em alvenaria / reboco. Esquadrias de alumínio. Acesso franqueado pelo EXECUTADO.**

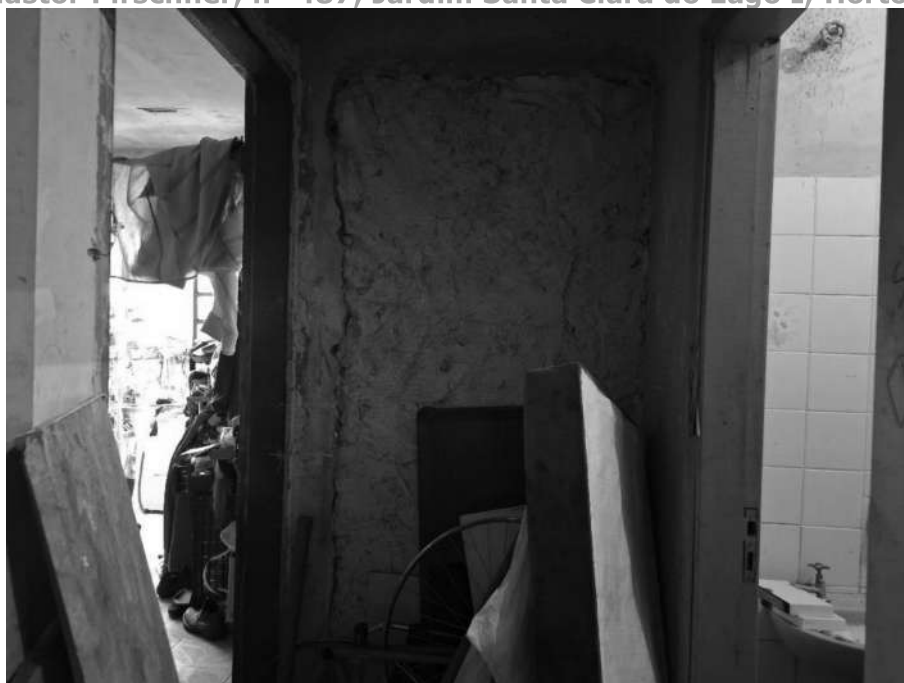
**Imagem 57 – Vista Interna – ÁREA DE CIRCULAÇÃO. Imóvel verificado durante a DILIGÊNCIA / VISTORIA, pela PERÍCIA DO JUÍZO no local apontado nos autos. Paredes em alvenaria / reboco. Acesso franqueado pelo EXECUTADO.**

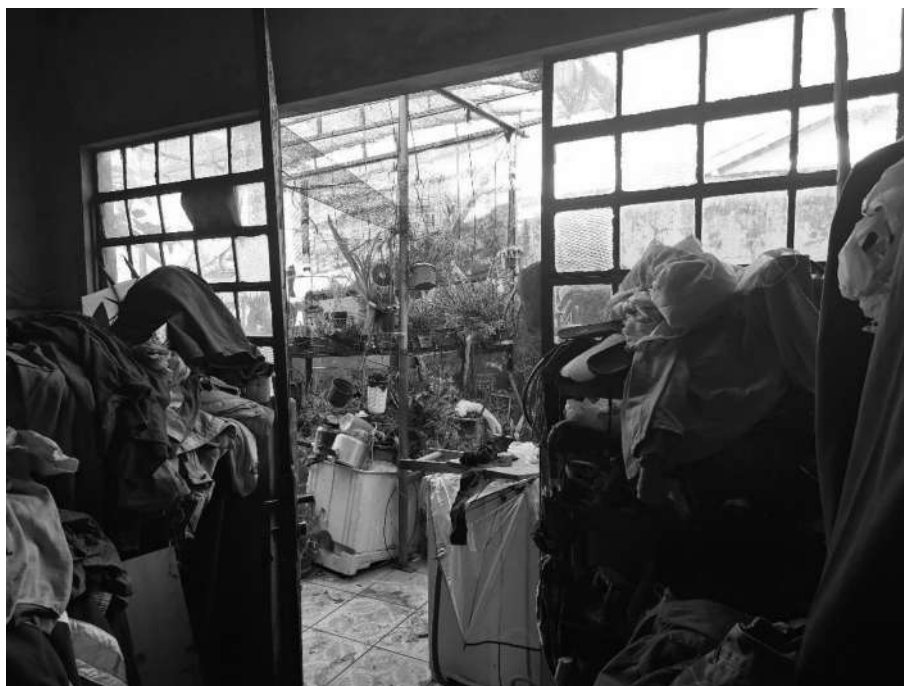
**Imagem 58 – Vista Interna – CÔMODO 07 – Vista para Quintal. Imóvel verificado durante a DILIGÊNCIA / VISTORIA, pela PERÍCIA DO JUÍZO no local apontado nos autos. Paredes em alvenaria / reboco / pintura.**

**Esquadrias de alumínio. Acesso franqueado pelo EXECUTADO.**

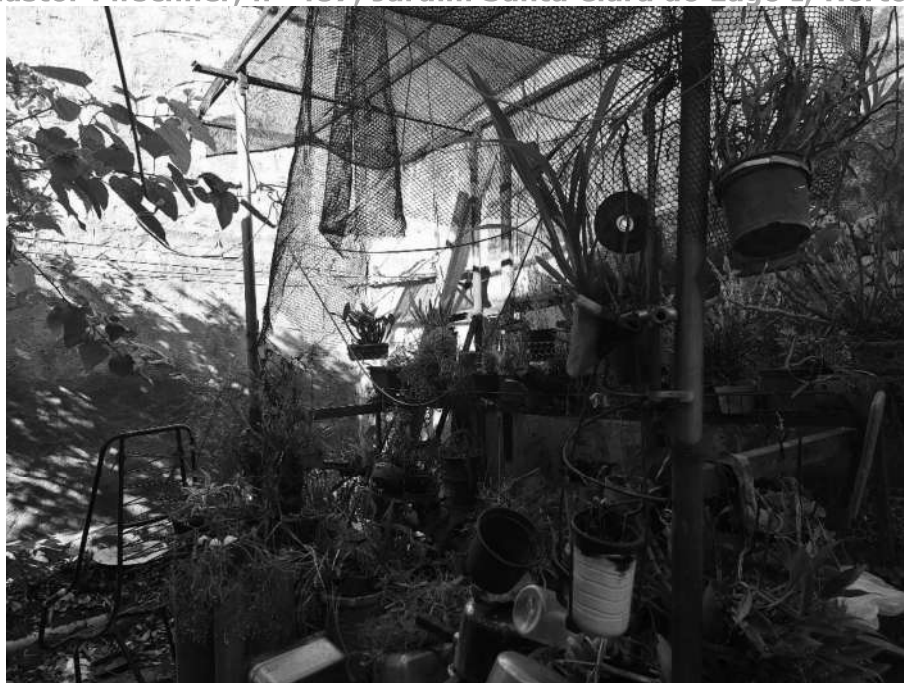
**Imagem 59 – Vista Interna – QUINTAL. Imóvel verificado durante a DILIGÊNCIA / VISTORIA, pela PERÍCIA DO JUÍZO no local apontado nos autos. Muro em alvenaria / reboco. Acesso franqueado pelo EXECUTADO.**

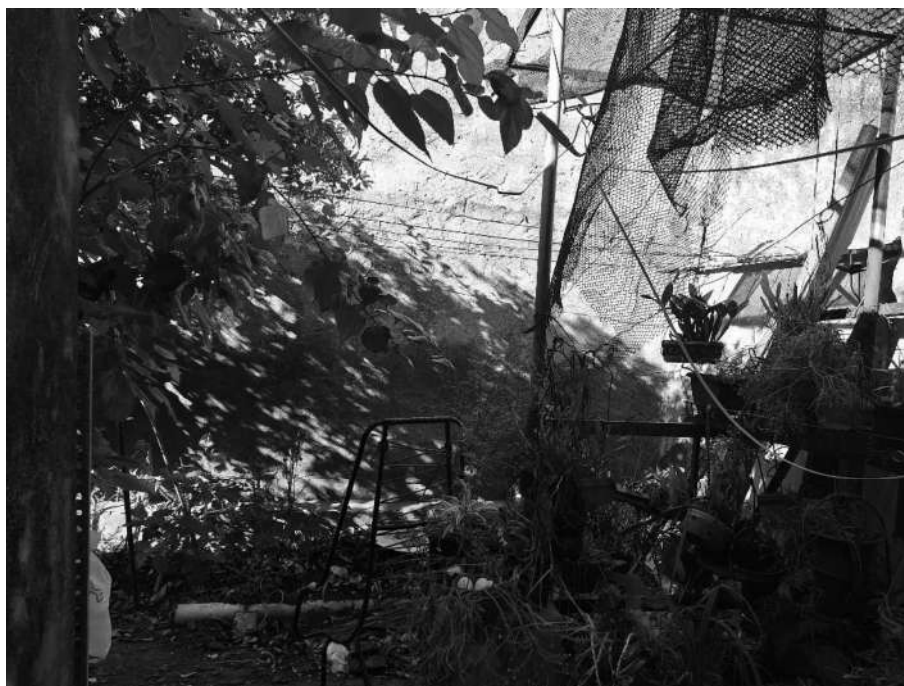
**Imagem 60 – Vista Interna – QUINTAL. Imóvel verificado durante a DILIGÊNCIA / VISTORIA, pela PERÍCIA DO JUÍZO no local apontado nos autos. Muro em alvenaria / reboco. Acesso franqueado pelo EXECUTADO.**  
Rua Adamastor Pirschner, nº 487, Jardim Santa Clara do Lago I, Hortolândia/SP.

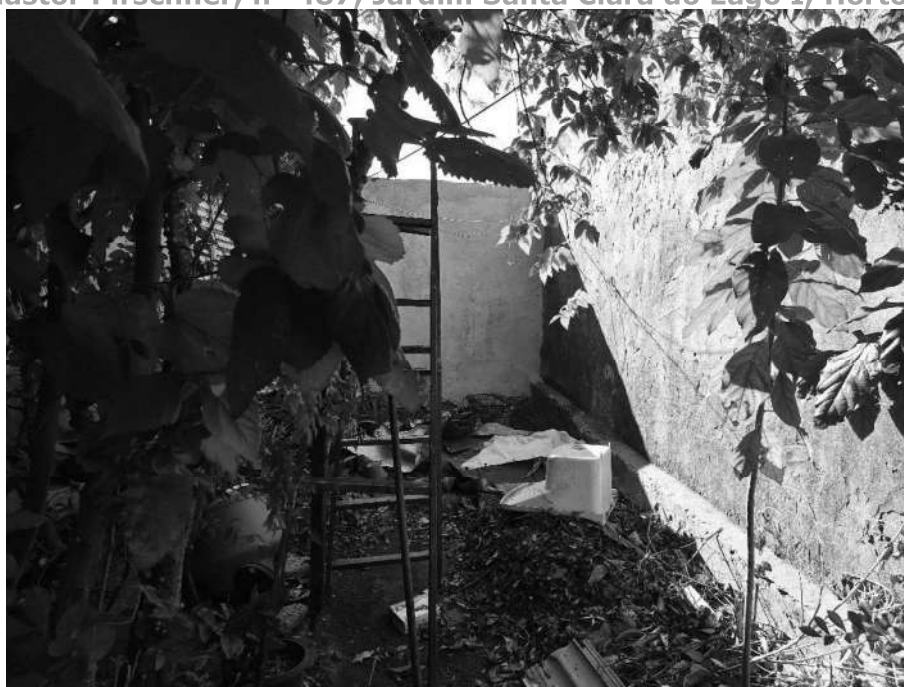
**Imagem 61 – Vista Interna – QUINTAL. Imóvel verificado durante a DILIGÊNCIA / VISTORIA, pela PERÍCIA DO JUÍZO no local apontado nos autos. Muro em alvenaria / reboco. Acesso franqueado pelo EXECUTADO.**  
Rua Adamastor Pirschner, nº 487, Jardim Santa Clara do Lago I, Hortolândia/SP.

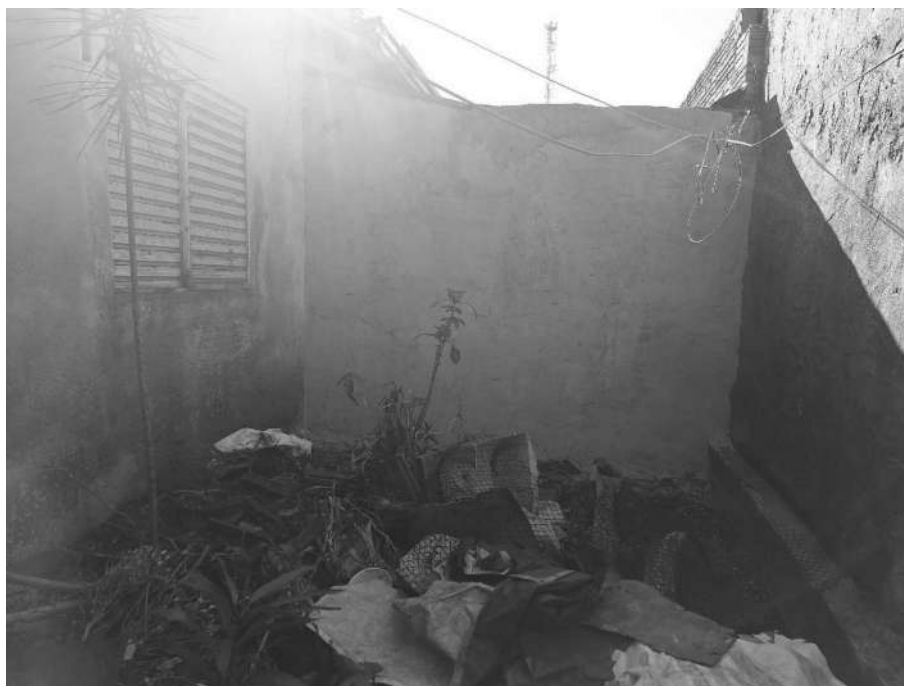
**Imagem 62 – Vista Interna – QUINTAL. Imóvel verificado durante a DILIGÊNCIA / VISTORIA, pela PERÍCIA DO JUÍZO no local apontado nos autos. Muro em alvenaria / reboco. Acesso franqueado pelo EXECUTADO. Rua Adamastor Pirschner, nº 487, Jardim Santa Clara do Lago I, Hortolândia/SP.**

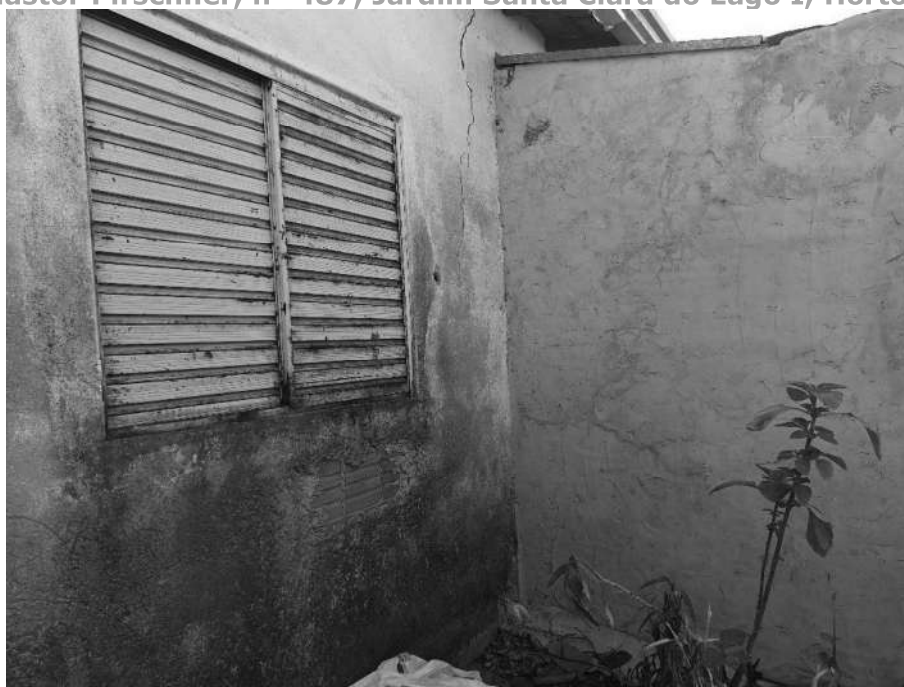
**Imagem 63 – Vista Interna – QUINTAL. Imóvel verificado durante a DILIGÊNCIA / VISTORIA, pela PERÍCIA DO JUÍZO no local apontado nos autos. Muro em alvenaria / reboco. Acesso franqueado pelo EXECUTADO. Rua Adamastor Pirschner, nº 487, Jardim Santa Clara do Lago I, Hortolândia/SP.**

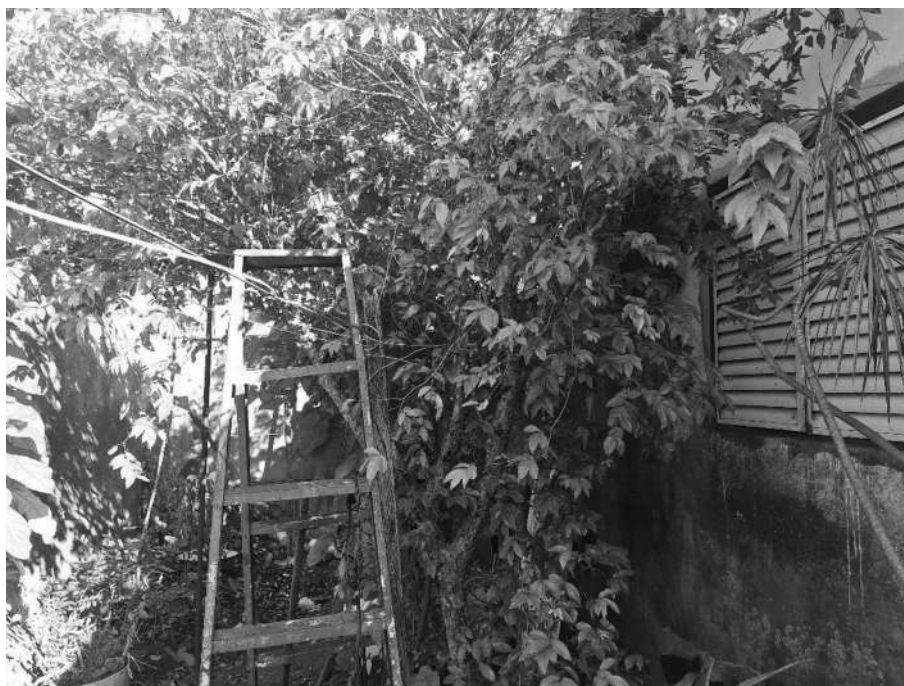
**Imagem 64 – Vista Interna – QUINTAL. Imóvel verificado durante a DILIGÊNCIA / VISTORIA, pela PERÍCIA DO JUÍZO no local apontado nos autos. Muro em alvenaria / reboco. Acesso franqueado pelo EXECUTADO.**  
Rua Adamastor Pirschner, nº 487, Jardim Santa Clara do Lago I, Hortolândia/SP.

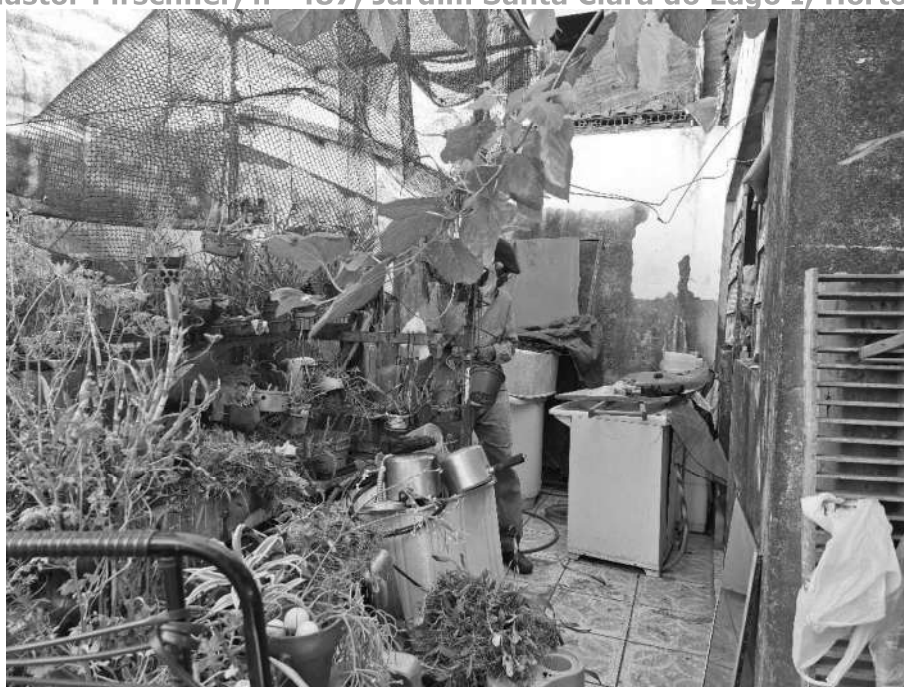
**Imagem 65 – Vista Interna – QUINTAL. Imóvel verificado durante a DILIGÊNCIA / VISTORIA, pela PERÍCIA DO JUÍZO no local apontado nos autos. Muro em alvenaria / reboco. Piso cerâmico.**  
**Acesso franqueado pelo EXECUTADO.**  
Rua Adamastor Pirschner, nº 487, Jardim Santa Clara do Lago I, Hortolândia/SP.

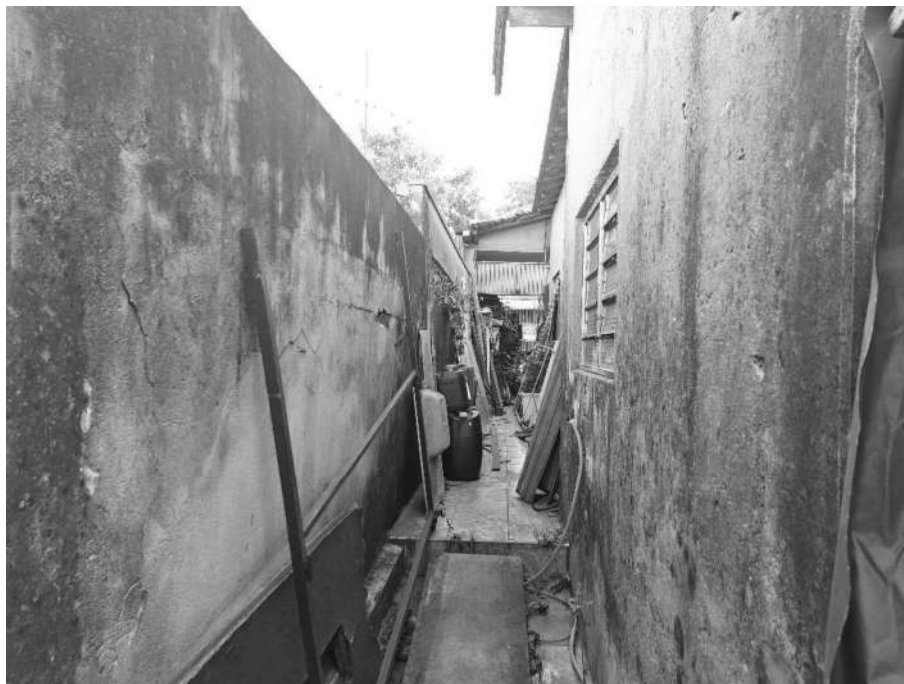
**Imagem 66 – Vista Interna – CORREDOR. Imóvel verificado durante a DILIGÊNCIA / VISTORIA, pela PERÍCIA DO JUÍZO no local apontado nos autos. Muro em alvenaria / reboco. Piso cerâmico. Acesso franqueado pelo EXECUTADO.**

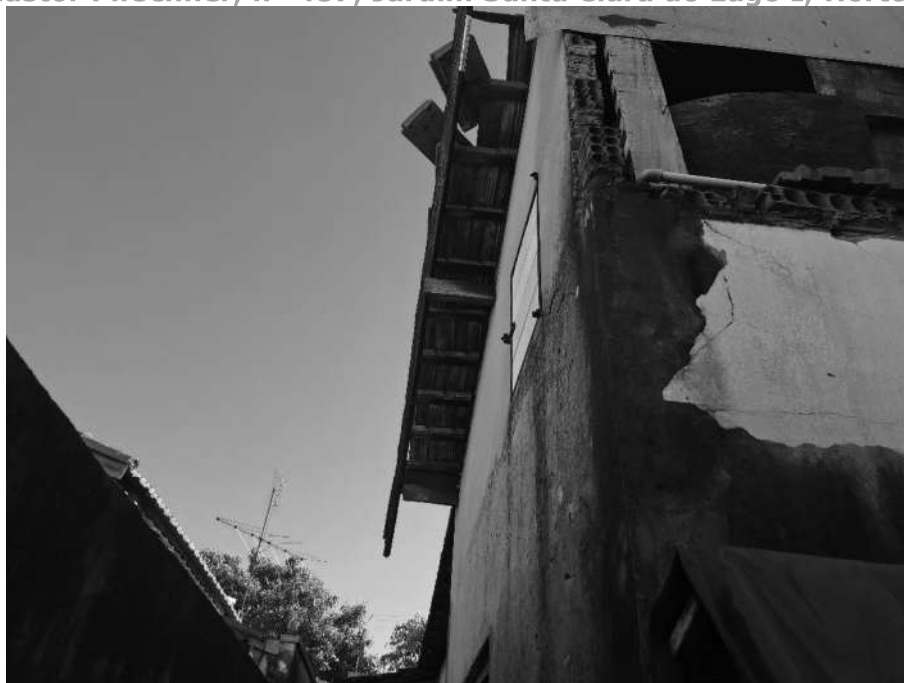
**Imagem 67 – Vista Interna – QUINTAL – Vista para o telhado da residência. Imóvel verificado durante a DILIGÊNCIA / VISTORIA, pela PERÍCIA DO JUÍZO no local apontado nos autos. Muro em alvenaria / reboco. Acesso franqueado pelo EXECUTADO.**

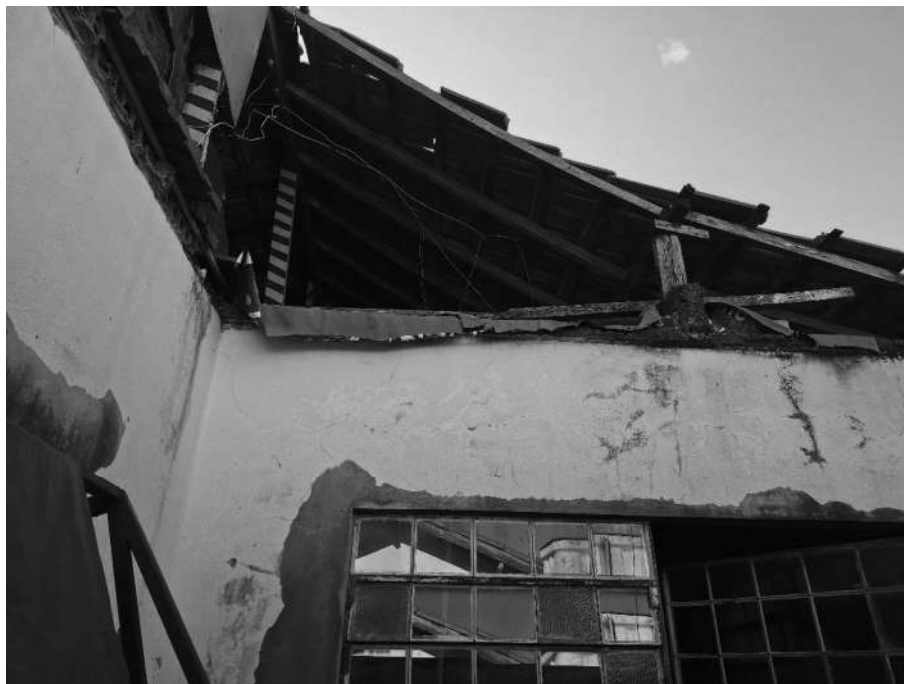
**Imagem 68 – Vista Interna – QUINTAL – Vista para o telhado da residência. Imóvel verificado durante a DILIGÊNCIA / VISTORIA, pela PERÍCIA DO JUÍZO no local apontado nos autos. Muro em alvenaria / reboco. Acesso franqueado pelo EXECUTADO.**

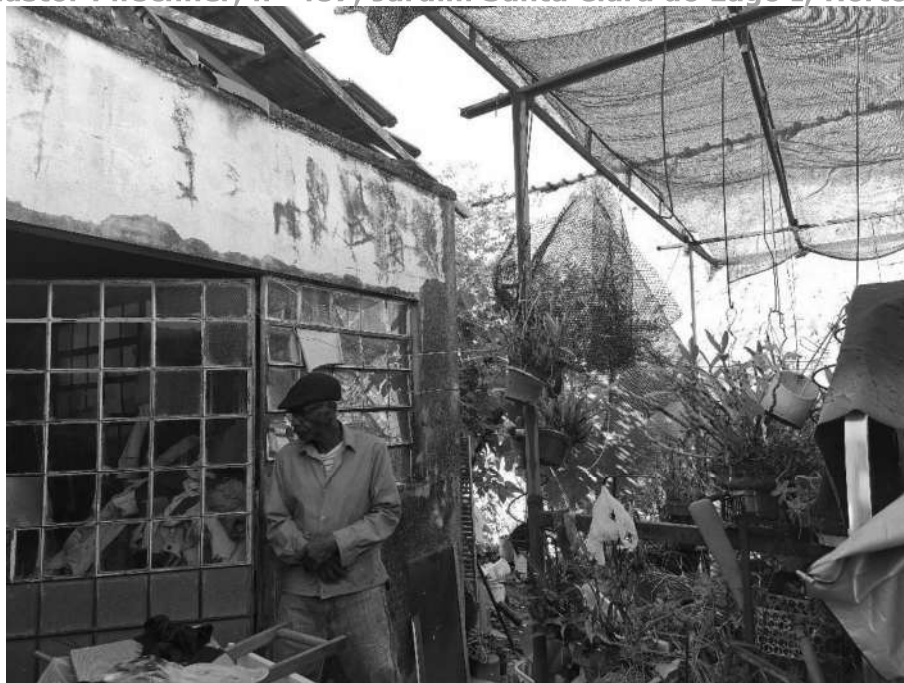
**Imagem 69 – Vista Interna – QUINTAL. Imóvel verificado durante a DILIGÊNCIA / VISTORIA, pela PERÍCIA DO JUÍZO no local apontado nos autos. Muro em alvenaria / reboco. Acesso franqueado pelo EXECUTADO.**

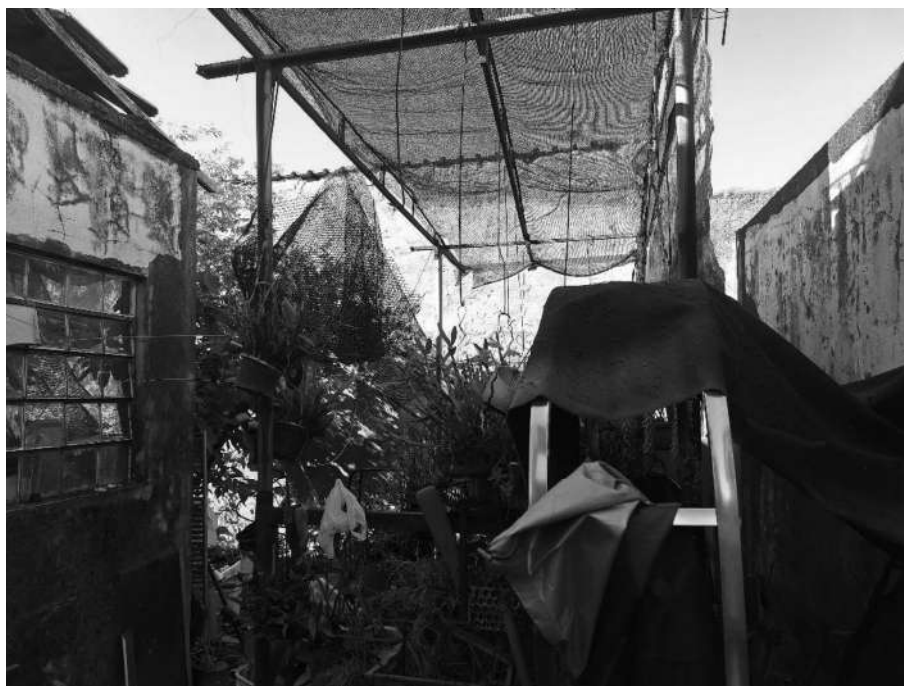
**Imagem 70 – Vista Interna – QUINTAL. Imóvel verificado durante a DILIGÊNCIA / VISTORIA, pela PERÍCIA DO JUÍZO no local apontado nos autos. Muro em alvenaria / reboco. Acesso franqueado pelo EXECUTADO. Rua Adamastor Pirschner, nº 487, Jardim Santa Clara do Lago I, Hortolândia/SP.**

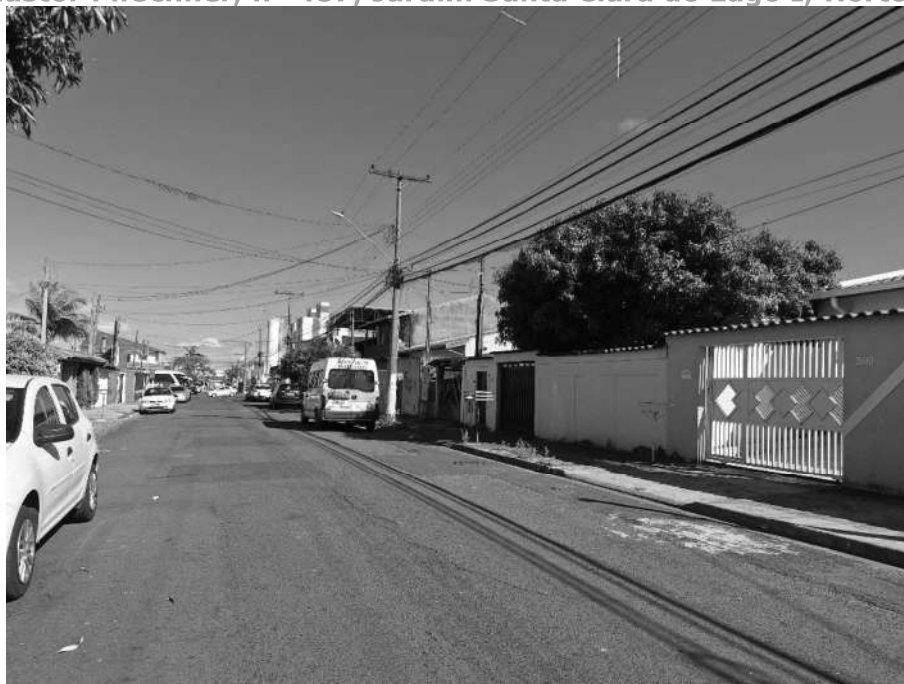
**Imagem 71 – Vista Externa – CIRCUNVIZINHANÇA – Vista pelo lado direito. Imóvel verificado durante a DILIGÊNCIA / VISTORIA, pela PERÍCIA DO JUÍZO no local apontado nos autos. Muro em alvenaria / reboco / pintura. Portão de ferro. Acesso franqueado pelo EXECUTADO. Rua Adamastor Pirschner, nº 487, Jardim Santa Clara do Lago I, Hortolândia/SP.**

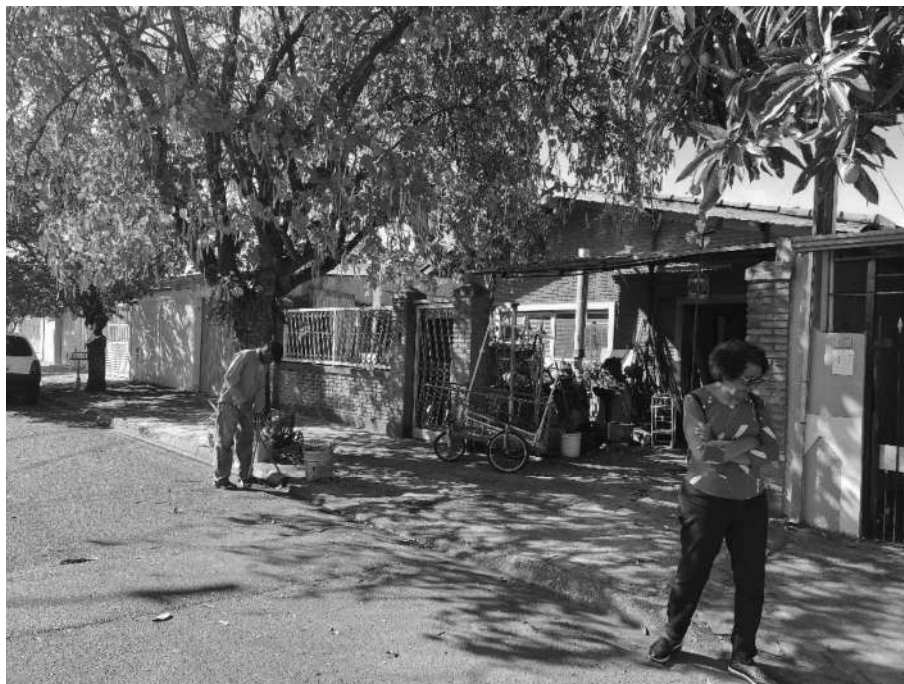
**Imagem 72 – Vista Externa – FACHADA PRINCIPAL.** Imóvel verificado durante a **DILIGÊNCIA / VISTORIA**, pela **PERÍCIA DO JUÍZO** no local apontado nos autos. Muro em alvenaria / reboco / pintura. Portão de ferro. Acesso franqueado pelo **EXECUTADO**.

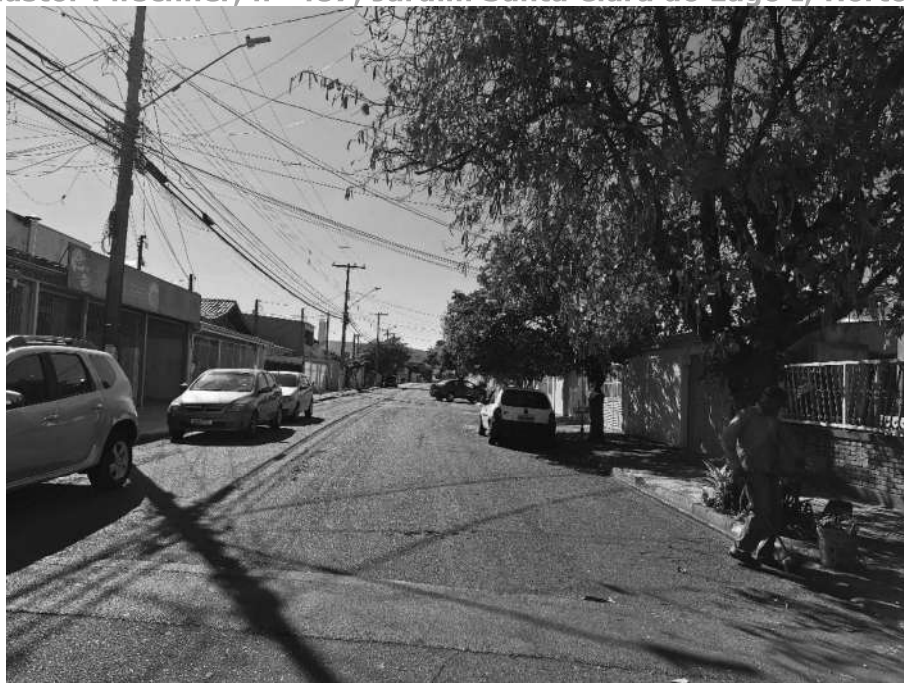
**Imagem 73 – Vista Externa – CIRCUNVIZINHANÇA – Vista pelo lado esquerdo.** Imóvel verificado durante a **DILIGÊNCIA / VISTORIA**, pela **PERÍCIA DO JUÍZO** no local apontado nos autos. Muro em alvenaria / reboco / pintura. Portão de ferro. Acesso franqueado pelo **EXECUTADO**.

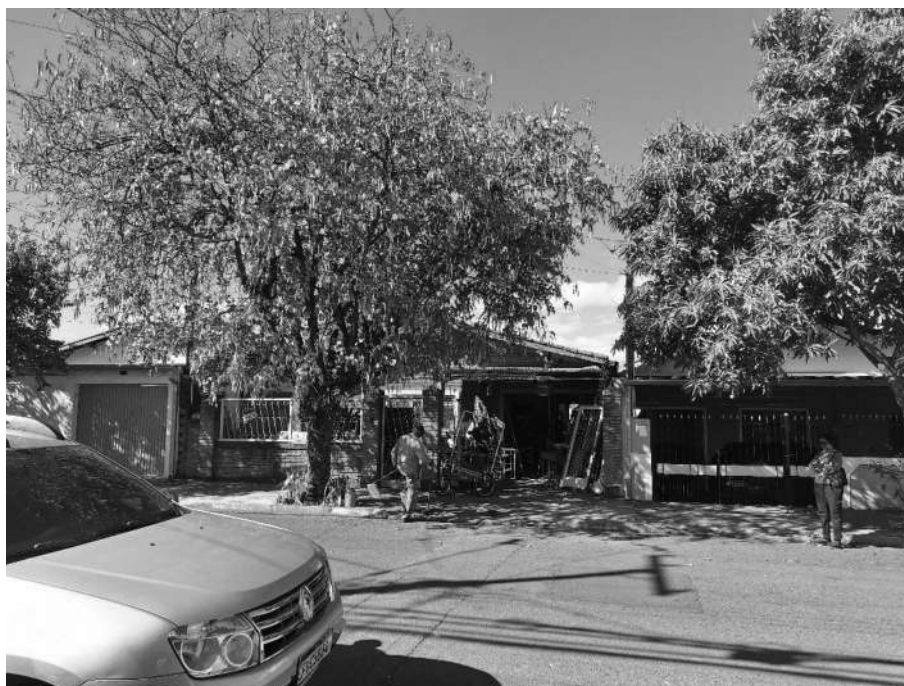
**Imagem 74 – Vista Externa – FACHADA PRINCIPAL. Imóvel verificado durante a DILIGÊNCIA / VISTORIA, pela PERÍCIA DO JUÍZO no local apontado nos autos. Muro em alvenaria / reboco / pintura. Portão de ferro. Acesso franqueado pelo EXECUTADO.**
